Salgsobjekt: Enebolig
Eierform: Eiet
Byggeår: 2005
BRA-i/BRA Total 250/294 kvm
Tomtstr.: 1404.4 m²
Soverom: 5
Antall rom: 8
Gnr./bnr. Gnr. 428, bnr. 850
Oppdragsnr.: 1409250019

Velkommen til Jon Skjeies vei 2!

Erik Sørensen AS

Tilstandsrapport

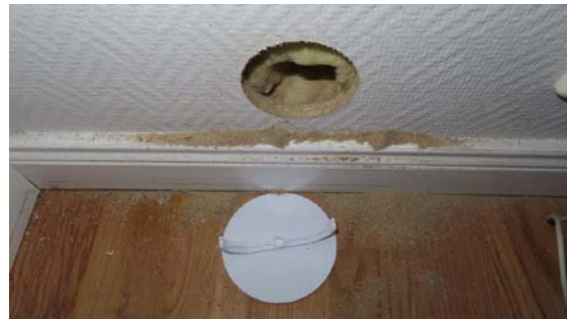
Kontroll utført i tilliggende konstruksjoner og selve rommet. Fukt målt i gulv og bunnen av vegger ved sluk og under blandedbatteri, er vanlig pga. fuger trekker vann. Hvis membran er tett skal fukt kun stå mellom fliser og membran.

Hulltaking er utført i fra soverom nord-vest ved vegg øst, ingen fukt målt ved befaringen.

Hulltaking.

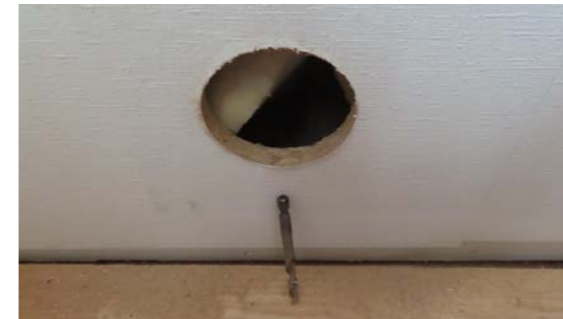
Hulltaking.

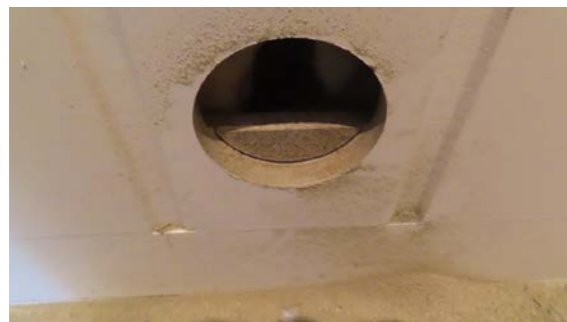
Kontroll utført i tilliggende konstruksjoner og selve rommet, ingen fukt målt ved befaringen.

Hulltaking utført bak dusjen i fra WC, ingen fukt målt ved befaringen.

Hulltaking.

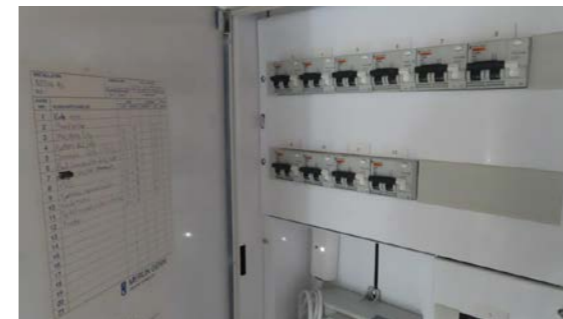
NR	Sjekkpunkt	Svar	Kommentar
9	Er det tegn til at det har vært termiske skader (tegn på varmgang) på kabler, brytere, downlights, stikkontakter og elektrisk utstyr? Er det synlig defekter på kabler, eller er disse ikke tilstrekkelig festet?	Nei	
10	Foreligger det dokumentasjon for varmekabler og innfelt belysning?	Nei	
11	Ved uisolerte ledninger/koblinger som man kan komme i berøring med. Er kabelinnføringer og hull utette?	Nei	
12	Foreta en vurdering basert på den visuelle kontrollen som er utført, anleggets alder, anleggets allmenne tilstand og fare for liv og helse. Bør det elektriske anlegget ha en utvidet el-kontroll? Dersom ja, noter det i rapporten.	Nei	Anbefaler en kontroll av EL. anlegget hvert 5 år.

Sikringsskap.

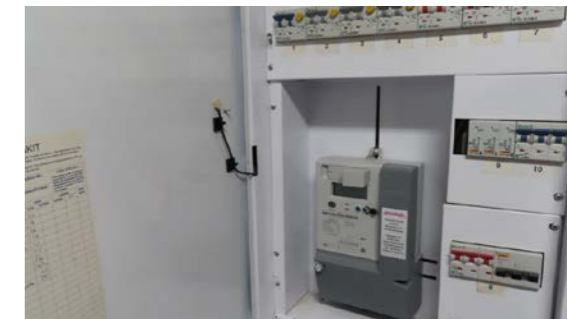
Sikringsskap.
