Maridalsveien 205, 0469 OSLO

**Lys og moderne 2-R fra 2012 med  
balkong på 4m<sup>2</sup>.**

# Aksjenummer 00007

Befaringsdato: 12.05.2026

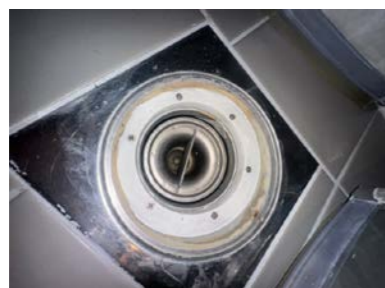
Avvik: • Mer enn halvparten av forventet brukstid er passert på membranløsningen.

- Det er viktig å merke seg at levetiden til en membran varierer basert på kvalitet, installasjon og bruk. Eldre membraner kan bli sprø og sprekke opp, noe som fører til at de mister sin vanntettende funksjon. Dette kan resultere i vannlekkasjer gjennom vegger og gulv og fuktskader.

Sluk i plast, plassert i dusjnisje

Ut i fra alder på konstruksjoner bør oppgradering forventes med bruk av dusjkabinett, for å hindre fuktinntregning i eldre konstruksjoner.

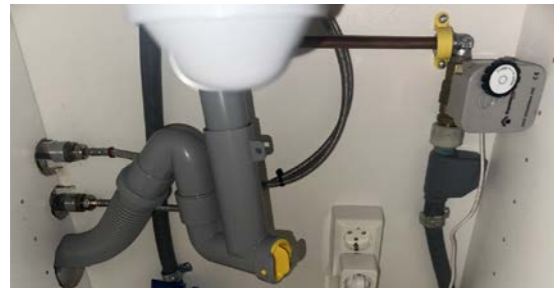
Vanntilførsel med plastrør,  
det er montert Waterguard/ lekkasjestopper på vannrør.

Rørøplegg i kjøkkenbenk med Waterguard

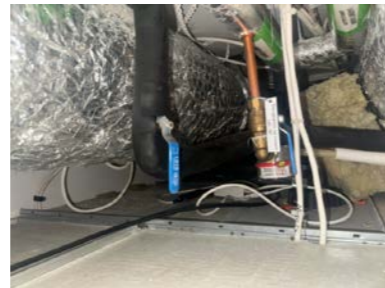
Kran er plassert over himling i felles gang,  
kran er testet og fungerer tilfredsstillende.

Stoppekraner plassert i felles gang.

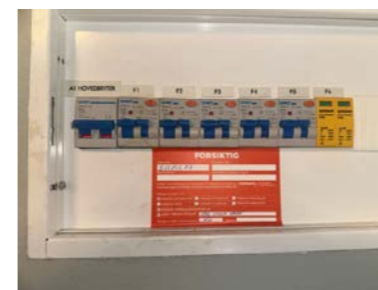
Sikringsskap med automatsikringer.

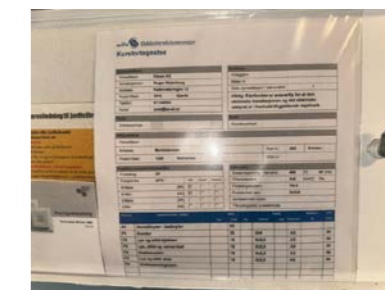
Kursoversikt i sikringsskap
