Balderveien 8A, 1920 SØRUMSAND

**Koselig enderekkehus med god planløsning. Lekkert bad og nyere varmepumpe. Sentralt med kort vei til buss, tog og skole.**

Befaringsdato: 15.08.2024

Rapportdato: 20.08.2024

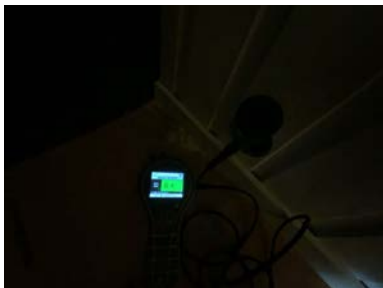
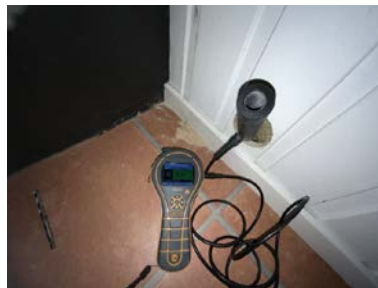
### TG 1 Tilliggende konstruksjoner våtrom

Hulltaking er foretatt uten å påvise unormale forhold. Hulltaking er foretatt ved/i Gang . Fuktkvotemåling (vekt%) i konstruksjonen ble målt til 6.

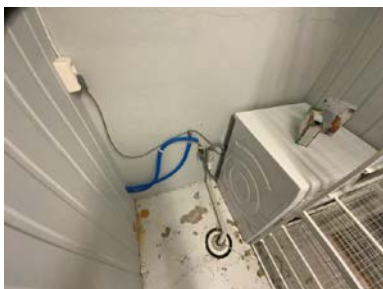
Vaskerommet anses å fungere som tiltenkt ut fra datidens krav. Tg er gitt med tanke på dagens forskrift og krav til vurdering for våtrom. Rommet må renoveres ut fra dagens krav for å lukke avviket.

**Kostnadsestimat: 100 000 - 300 000**

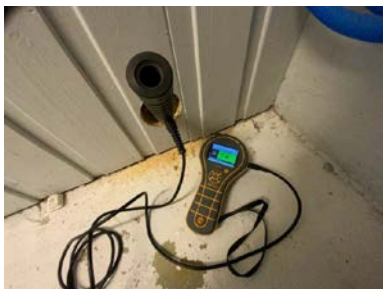
### TG 1 Tilliggende konstruksjoner våtrom

Hulltaking er foretatt uten å påvise unormale forhold. Hulltaking er foretatt ved/i Vaskerom. Fuktkvotemåling (vekt%) i konstruksjonen ble målt til 7.

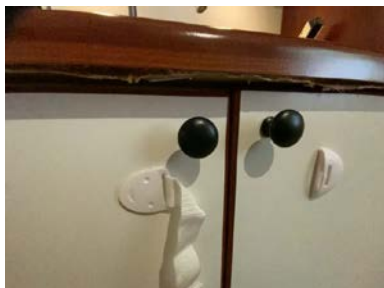
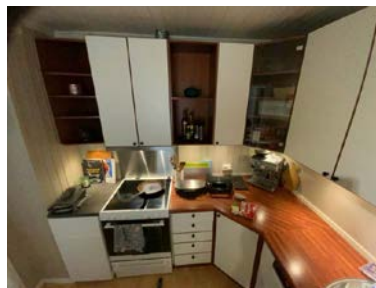
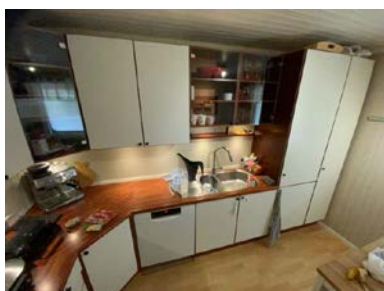
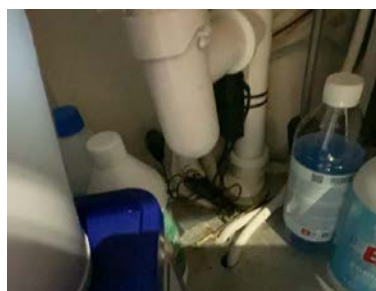
- Det er påvist skader på overflater/kjøkkeninnredning utover normal slitasjegrad.

Det er synlig fuktskade på benkeplaten ved oppvaskbenk.

Benk for denne delen av kjøkkenet må skiftes for å lukke avviket.

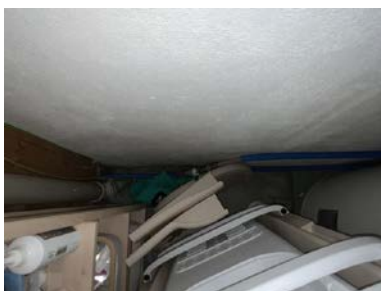
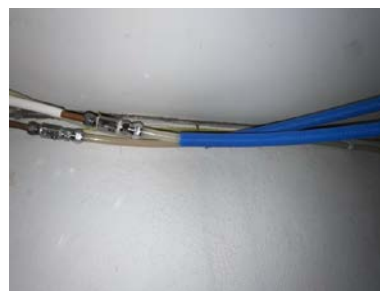
Innvendige vannledninger er av plast (rør i rør). Det er besiktiget i rørskap. Rør er lagt nye i forbindelse med bad i underetasjen.

- Det må monteres tettemuffer i enden av varerørene.
