Elgveien 23F, 1534 MOSS

**Mosseskogen - 1 roms
andelsleilighet med sove nisje.
Lave felleskostnader**

| Tilstandsrapport | 37 |

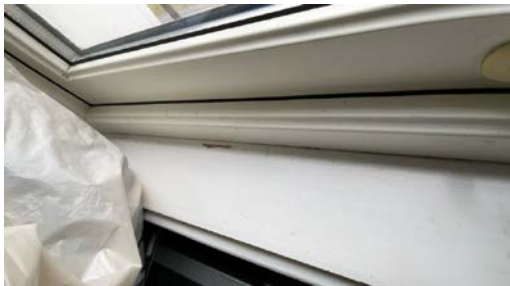
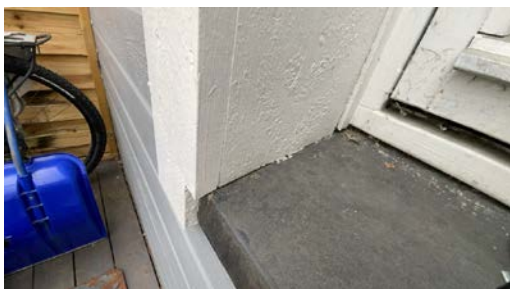
Vurdering av avvik: Det er påvist avvik rundt innsettsdetaljer. Karmene i vinduer er slitte og det er sprekker i trevirket. Liten avstand mellom trekonstruksjoner og beslag, ingen dryppkant. Noe slitasje på vinduer.

- Det er påvist avvik rundt innsettsdetaljer.
- Karmene i vinduer er slitte og det er sprekker i trevirket.

Tiltak; Det må foretas lokal utbedring. Utføre normalt vedlikehold av vinduer. Etablere druppkant mellom trekonstruksjoner og beslag, fare for råteskader på trevirke.

Etablere druppkant mellom trekonstruksjoner og beslag, fare for råteskader på trevirke.

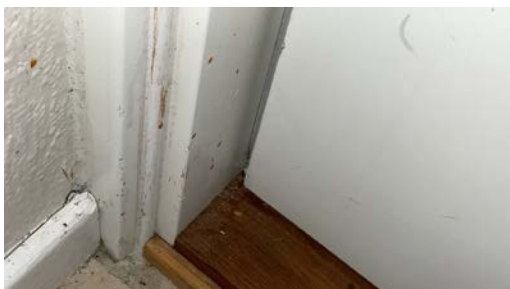
Dører

Vurdering av avvik: Det er påvist utetthet/åpning mellom dørblad og dørkarm. Dvs. at kald trekk kan oppstå. Glippe i bunn mot låskasse mellom karm og dørblad.

Bygningen har malt hovedytterdør.

Justere dør, bytte pakning.

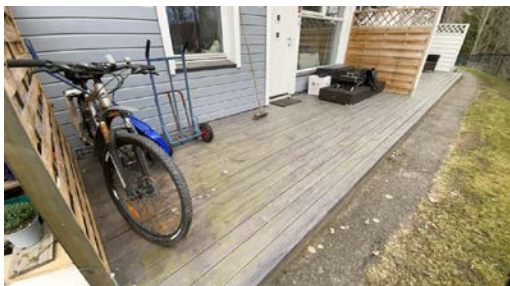
Balkonger, terrasser og rom under balkonger

Vurdering av avvik: Konstruksjonen har behov for vedlikehold.

Terrasseplattning i trekonstruksjoner.

Utføre normalt vedlikehold.

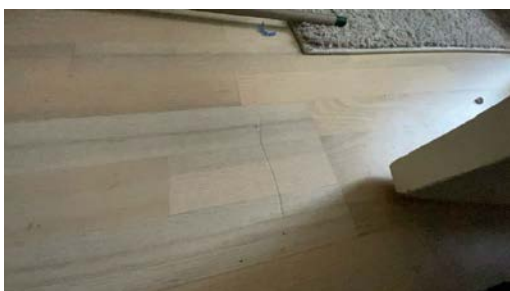
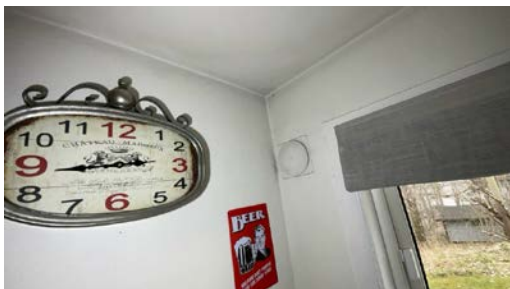
TG 2 Overflater

Vurdering av avvik: Overflater har en del slitasjegrad utover det en kan forvente. Det er påvist heksesot/støvkondens på overflater. Slitasje og riper parkett. Sprekker fliser og løse fuger i vindfang. Glippe, manglende gulv på kjøkken. Sprekk parkett i gang. Sot på overflater ved ventil.

- Overflater må rengjøres, for å fjerne heksesot/støvkondens, årsak må og fjernes/elimineres.

Utbedre overflater med utbedring, vedlikehold eller utskiftning.

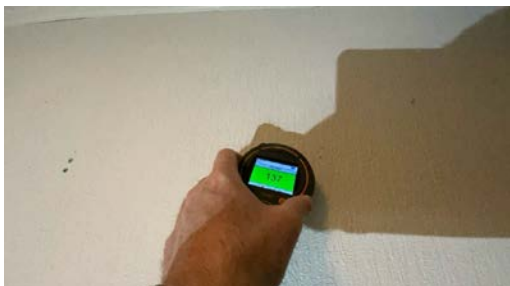
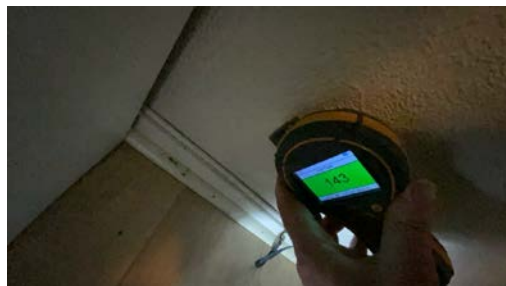
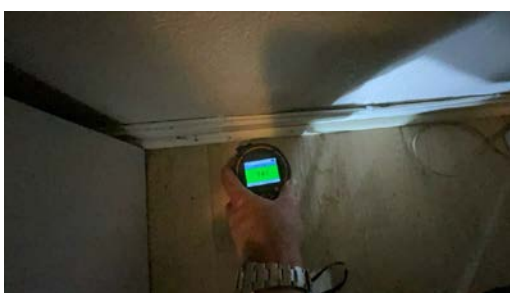
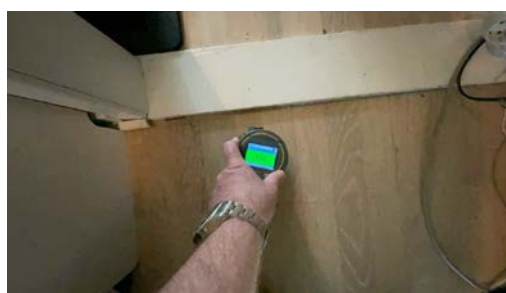
TG 3 Etasjeskille/gulv mot grunn

Vurdering av avvik; Det er målt høydeforskjell på mellom 15-30 mm gjennom hele rommet. Tilstandsgrad 2 gis med bakgrunn i standardens krav til godkjente måleavvik. Målt høydeforskjell på mellom 10 - 20 mm innenfor en lengde på 2 meter.

Tilstandsgrad 2 gis med bakgrunn i standardens krav til godkjente måleavvik. Målt høydeforskjell på over 20 mm innenfor en lengde på 2 meter. Tilstandsgrad 3 gis med bakgrunn i standardens krav til godkjente måleavvik. Avvik stue 25 mm i hele rommet, laveste punkt inn mot gang v/baderom/høyeste punkt i ytterhjørne mot annen leilighet. Avvik innenfor 2 meter er oppmålt til 13 mm. Avvik kjøkken 28 mm, laveste punkt ved åpning mot stue/høyeste punkt inn mot hjørne mot vindfang (ikke målt helt inn). Avvik innenfor 2 meter 27 mm inn mot hjørne av innredning.

Etasjeskiller er av betongdekke.

Tiltak; For å få tilstandsgrad 0 eller 1 må høydeforskjeller rettes opp. Det vil imidlertid sjelden være økonomisk rasjonelt som et enkeltstående tiltak i en bolig som dette. Dersom boligen en gang skal renoveres, kan man vurdere slike tiltak. Det er avvik innenfor 2 meter på kjøkken som utløser vurdering TG 3 for denne konstruksjonen. På bakgrunn av dette er det kun estimert kostnader for utbedring av dette forholdet i kjøkken, ingen andre rom.

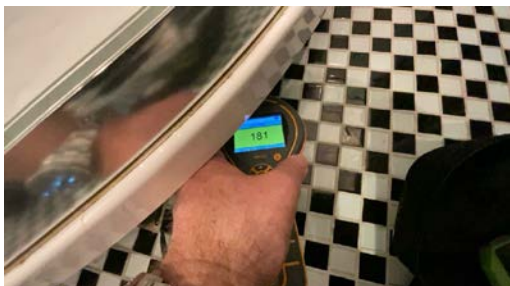
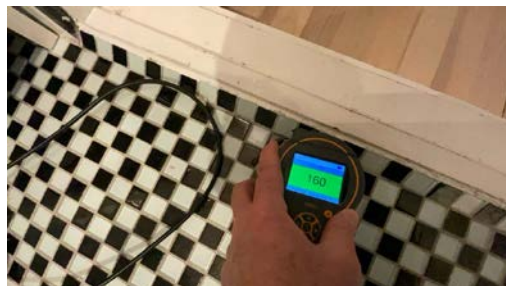
TG 2 Tilliggende konstruksjoner våtrom

Vurdering av avvik: Det er utført søk med fuktindikator type Protimeter MMS 3 som viser høyere verdier i deler av gulv og inn mot sluk en referansenivået for rommet.

Ytterligere undersøkelser anbefales, forholdet er en indikasjon på at fukt/vann ligger under fliser inn mot dusj.

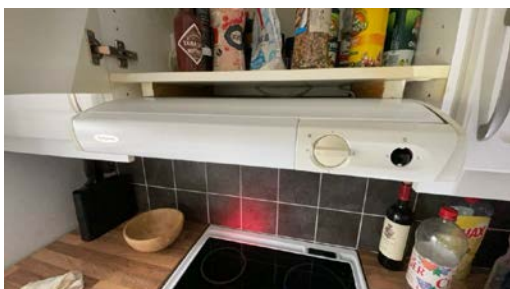
TG 3 Avtrekk

Vurdering av avvik: Det er registrert avvik med avtrekk. Avtrekksvifte er defekt. Defekt bryter og panel, luft blåser rett ut over avtrekk.

Tiltak; Ventilatoren må skiftes. Det må gjøres tiltak for å lukke avviket. Montere avtrekk med kanal ut om mulig. Om nytt avtrekk med kullfilter skal monteres må det monteres kanal over skap og rommet har behov for ventilasjon (åpen ventil i yttervegg)

Om nytt avtrekk med kullfilter skal monteres må det monteres kanal over skap og rommet har behov for ventilasjon (åpen ventil i yttervegg)

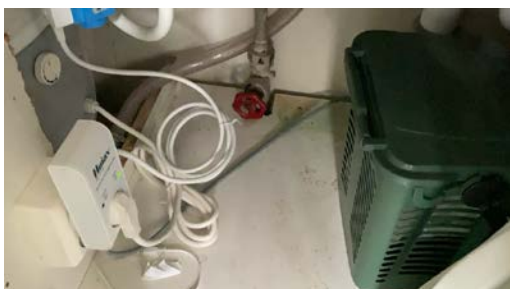
TG 2 Vannledninger

Vurdering av avvik: Mer enn halvparten av forventet brukstid er passert på innvendige vannledninger.

- Det er ikke behov for utbedringstiltak siden anlegget fungerer i dag, men ut ifra alder kan skader plutselig oppstå på eldre anlegg.
- Tidspunkt for utskiftning av vannledninger nærmer seg.
- I forbindelse med oppgradering av våtrom vil det være naturlig med utskiftning av rør.
