**Mosseskogen - 1 roms  
andelsleilighet med sove nisje.  
Lave felleskostnader**

# Mosseskogen - 1 roms andelsleilighet med sove nisje. Lave felleskostnader

# Tilstandsrapport

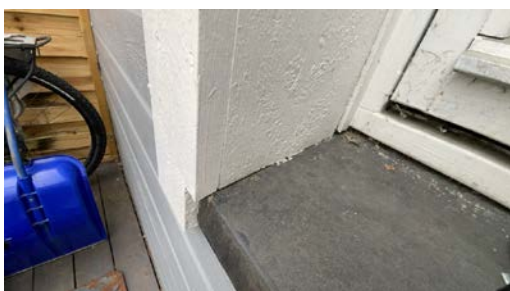
## TG 2 Dører

Vurdering av avvik: Det er påvist utetthet/åpning mellom dørblad og dørkarm. Dvs. at kald trekk kan oppstå. Glippe i bunn mot låskasse mellom karm og dørblad.

Bygningen har malt hovedytterdør.

Justere dør, bytte pakning.

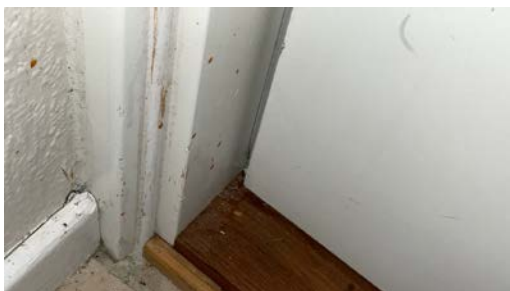
## TG 2 Balkonger, terrasser og rom under balkonger

Vurdering av avvik: Konstruksjonen har behov for vedlikehold.

Terrasseplattning i trekonstruksjoner.

Utføre normalt vedlikehold.

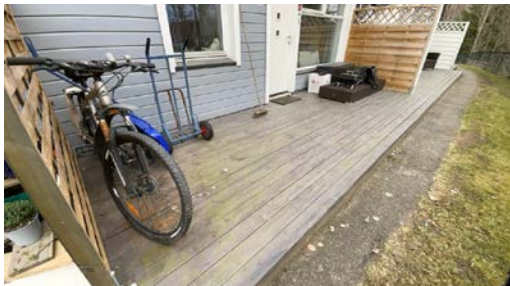
### TG 2 Overflater

Vurdering av avvik: Overflater har en del slitasjegrad utover det en kan forvente. Det er påvist heksesot/støvkondens på overflater. Slitasje og riper parkett. Sprekker fliser og løse fuger i vindfang. Glippe, manglende gulv på kjøkken. Sprekk parkett i gang. Sot på overflater ved ventil.

- Overflater må rengjøres, for å fjerne heksesot/støvkondens, årsak må og fjernes/elimineres.

Utbedre overflater med utbedring, vedlikehold eller utskiftning.
