Elgveien 23F, 1534 MOSS

**Mosseskogen - 1 roms  
andelsleilighet med sovealkove.  
Lave felleskostnader**

Befaringsdato: 09.04.2025

Autorisert foretak: Frosterød Takst AS

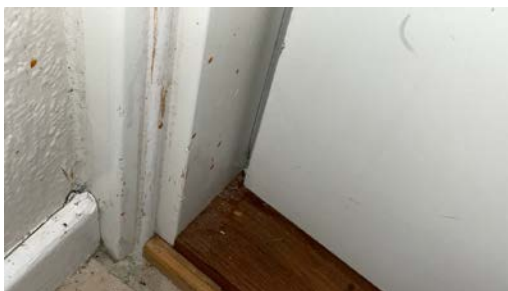
## TG 2 Balkonger, terrasser og rom under balkonger

Vurdering av avvik: Konstruksjonen har behov for vedlikehold.

Terrasseplattning i trekonstruksjoner.

Utføre normalt vedlikehold.

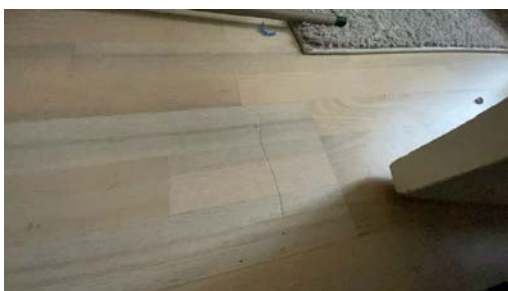
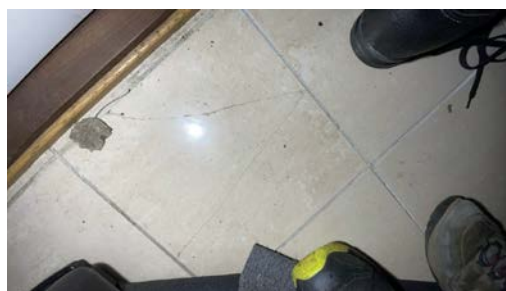
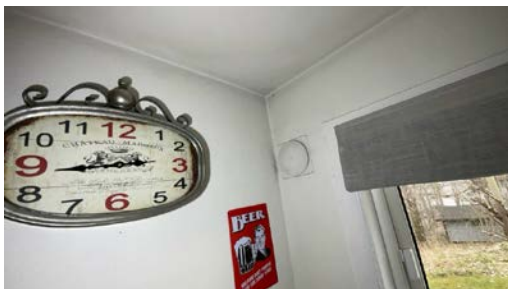
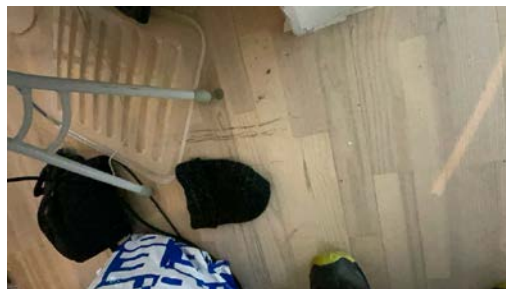
### TG 3 Etasjeskille/gulv mot grunn

Vurdering av avvik; Det er målt høydeforskjell på mellom 15-30 mm gjennom hele rommet. Tilstandsgrad 2 gis med bakgrunn i standardens krav til godkjente måleavvik. Målt høydeforskjell på mellom 10 - 20 mm innenfor en lengde på 2 meter.

Tilstandsgrad 2 gis med bakgrunn i standardens krav til godkjente måleavvik. Målt høydeforskjell på over 20 mm innenfor en lengde på 2 meter. Tilstandsgrad 3 gis med bakgrunn i standardens krav til godkjente måleavvik. Avvik stue 25 mm i hele rommet, laveste punkt inn mot gang v/baderom/høyeste punkt i ytterhjørne mot annen leilighet. Avvik innenfor 2 meter er oppmålt til 13 mm. Avvik kjøkken 28 mm, laveste punkt ved åpning mot stue/høyeste punkt inn mot hjørne mot vindfang (ikke målt helt inn). Avvik innenfor 2 meter 27 mm inn mot hjørne av innredning.

Etasjeskiller er av betongdekke.

Tiltak; For å få tilstandsgrad 0 eller 1 må høydeforskjeller rettes opp. Det vil imidlertid sjelden være økonomisk rasjonelt som et enkeltstående tiltak i en bolig som dette. Dersom boligen en gang skal renoveres, kan man vurdere slike tiltak. Det er avvik innenfor 2 meter på kjøkken som utløser vurdering TG 3 for denne konstruksjonen. På bakgrunn av dette er det kun estimert kostnader for utbedring av dette forholdet i kjøkken, ingen andre rom.

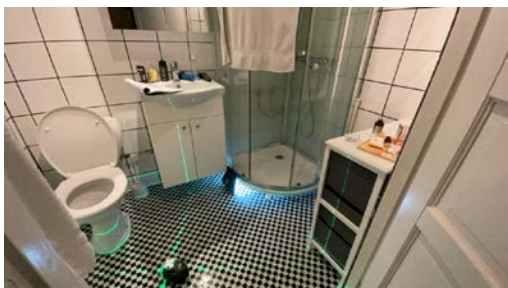
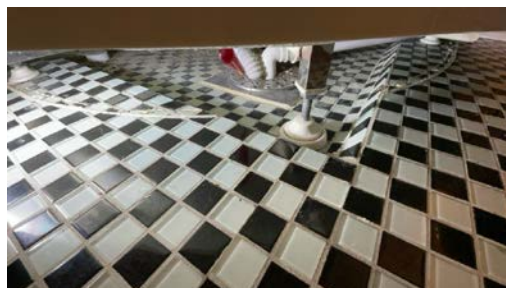
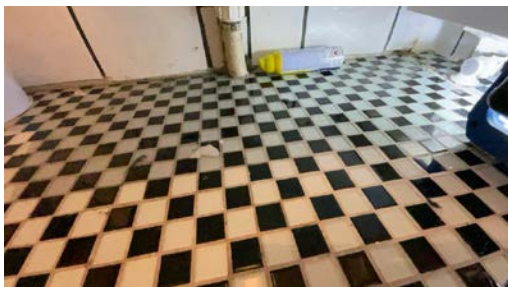
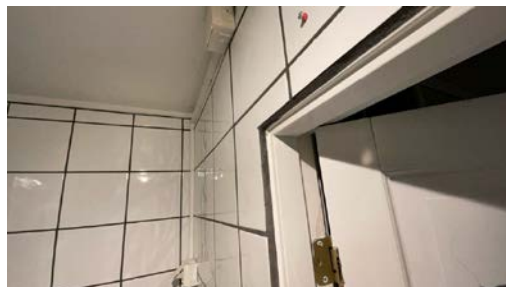
### TG 2 Tilliggende konstruksjoner våtrom

Vurdering av avvik: Det er utført søk med fuktindikator type Protimeter MMS 3 som viser høyere verdier i deler av gulv og inn mot sluk en referansenivået for rommet.

Ytterligere undersøkelser anbefales, forholdet er en indikasjon på at fukt/vann ligger under fliser inn mot dusj.

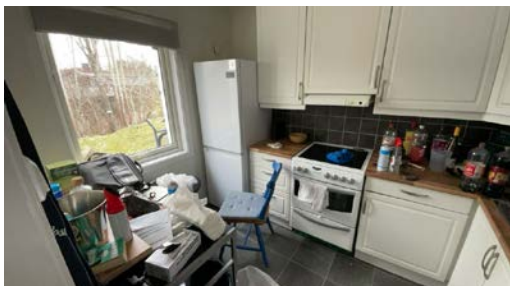
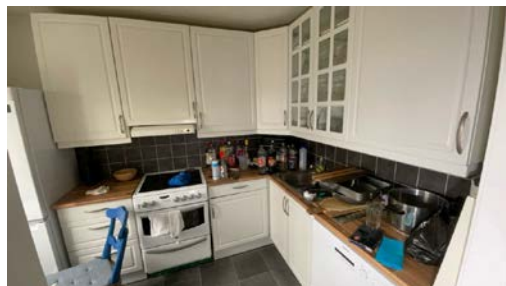
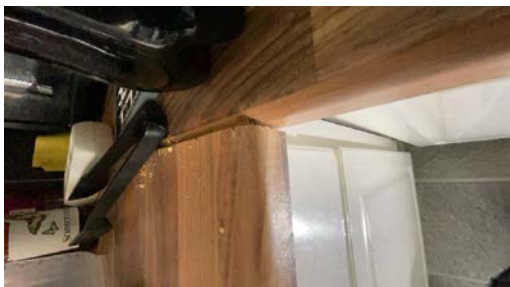
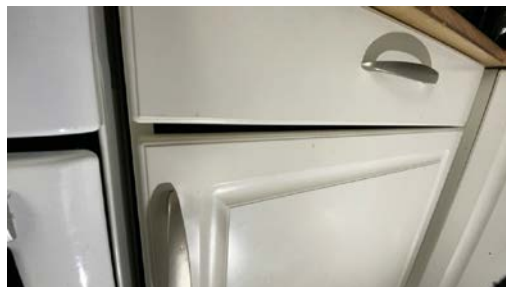
#### TG 3 Avtrekk

Vurdering av avvik: Det er registrert avvik med avtrekk. Avtrekksvifte er defekt. Defekt bryter og panel, luft blåser rett ut over avtrekk.

Tiltak; Ventilatoren må skiftes. Det må gjøres tiltak for å lukke avviket. Montere avtrekk med kanal ut om mulig. Om nytt avtrekk med kullfilter skal monteres må det monteres kanal over skap og rommet har behov for ventilasjon (åpen ventil i yttervegg)

Om nytt avtrekk med kullfilter skal monteres må det monteres kanal over skap og rommet har behov for ventilasjon (åpen ventil i yttervegg)
