Sinsenveien 82, 0586 OSLO

**Lys & Lekker 2R. Vestvendt Terrasse  
m/Kveldsol. P-Plass m/El-lader.  
IN-Lån. V.V/fyring, internet/tv inkl.  
Nært til Marka**

| Tilstandsrapport ..... | 50 |

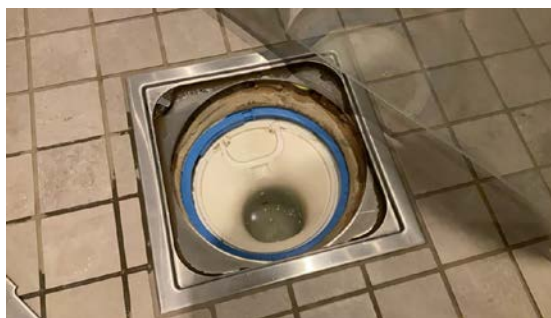
## Vurdering av avvik:

- Overvåk tilstanden jevnlig. For å få tilstandsgrad 0 eller 1 må tettesjiktet skiftes ut, men tidspunktet for når dette er nødvendig er vanskelig å si noe om.

Kontakt rørlegger for en mer grundig vurdering av tregt avløp. Alternativt kontakt fagfolk som driver med spyling av rør. Hvis det viser seg at avløpsrøret er lagt med dårlig fall må Det presiseres at badet fungerer, vannet renner unna, men tregt.

Sluk.

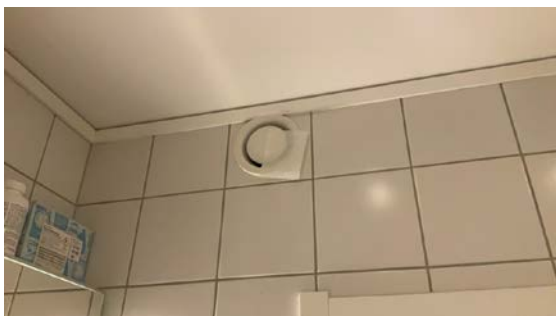
Avtreksventil tilkoblet balansert ventilasjon. Overstrømmingsspalte under baderomsdøren.

Test av avtrekk. Papiret henger.

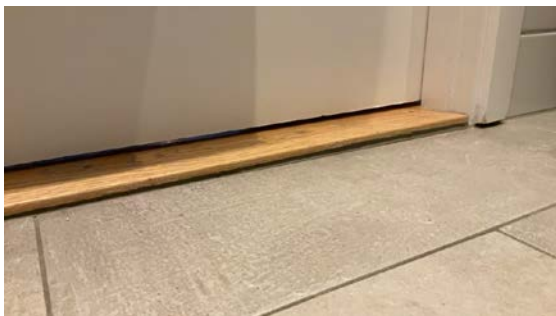
Overstrømming under døren.

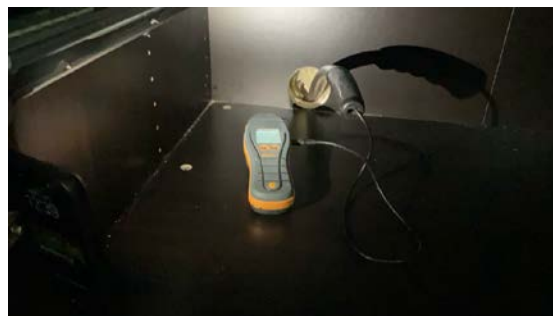
Det er utført hulltaking bak dusjen i tilstøtende soverom. Det er isolasjon i vegg. Isolasjon begrenser innsyn. Det er utført fuktmåling, sett og lukket etter fukt/misfarging. Fuktmåling er utført med pigger og Protimeter Surveymaster i bunnsvill med forlengerskaft. Det er ikke avdekket misfarging eller merkbar fukt.

Fuktmåling i hulrom i vegg bak dusjen.

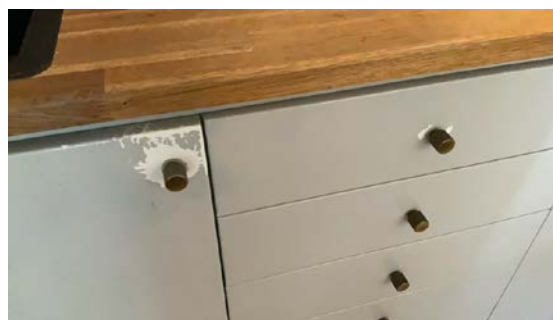
Avflasket maling på enkelte fronter. Noen bruksmerker i benkeplaten. (Ikke skader).

Avflasket maling på skapfront.

Male eller lakkere (industrialisering) fronter. Kjøkkenet fungerer og avviker er kun estetisk.

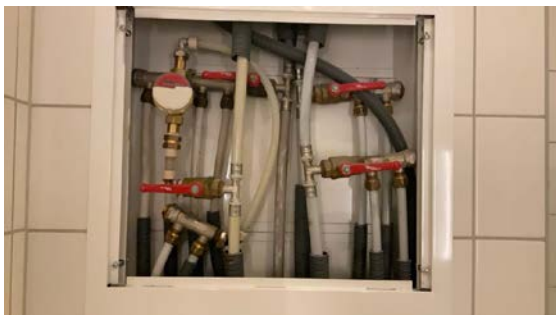
Dette gjelder på kjøkkenet. Uten tettemuffer er det en mulighet for at eventuelle lekkasjer presses ut i benkeskapet i stedet for inn i rørskapet på badet.

Det er rust i skapet og avleiringer på kuplinger på rør. Det avdekkes ikke fukt på befaringen. Rusten kan stamme fra en eldre lekkasje.

Rørskap. Det mangler sprutsikring.

Avviket med merking av rør har ingen praktisk betydning. Det er ved eventuelle lekkasjer og behov for bytte av rør at merking vil lette arbeidet for rørlegger.

Rørlegger må kontaktes for en best mulig faglig vurdering og utbedring i skapet.

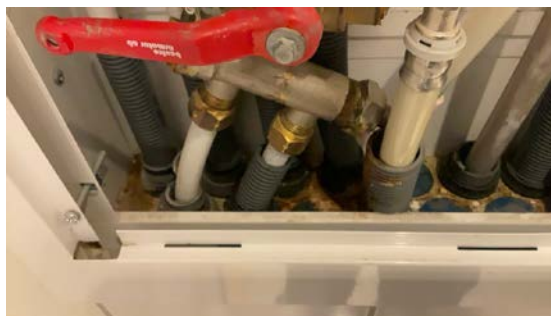
Overflaterust i skapet.
