# Velkommen til Furulundveien 1A

# Tilstandsrapport

Furulundveien 1 A, 3790 HELLE

### TOMANNSBOLIG

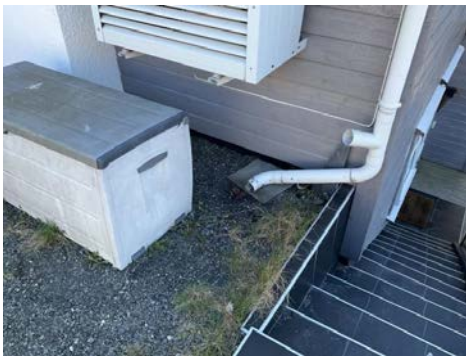
Takrenner, nedløp og beslag av plastbelagt stål.

Nedløp fra tak.

- Nedløp og beslag: Det er ikke tilfredsstillende bortledning av vann fra taknedløp ved grunnmur. Tiltak: Det bør lages system for bortledning av vann fra taknedløp ved grunnmur. Det anbefales å legge stikkrenne i grunn for å lede bort takvann.
- Vinduer: Det mangler propper til skrueshull. Det er noe brekkasje/skade rundt skrueshull etter bruk av redskap. Tiltak: Det bør settes i propper i skrueshull, samt utbedres skade.
