# Tilstandsrapport

Boligbygg med flere boenheter

Ole I. Bores veg 155, 4351 KLEPPE

Befaringsdato: 16.09.2025

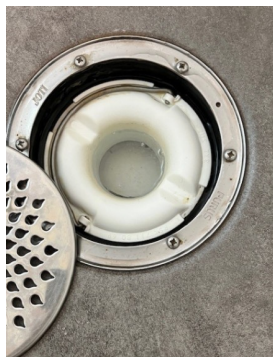
Sluk

Det er plastsluk og synlig vinylbelegg som tettesjikt.

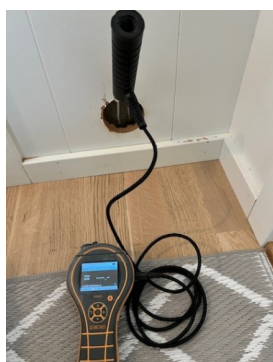
Hulltaking er foretatt uten å påvise unormale forhold. Hulltaking er foretatt ved/i entre. Fuktkvotemåling (vekt%) i konstruksjonen ble målt til 0.

Fuktmåling i vegg mot våtsone.

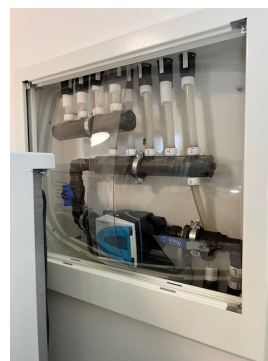
Innvendige vannledninger er av plast (rør i rør). Det er besiktiget i rørskap.

Fordelerskap for vannrør

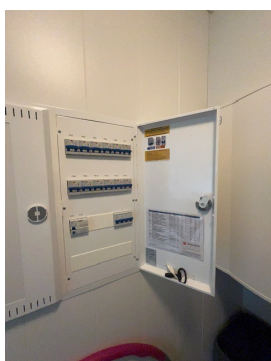
El skap.

3. Foreta en helhetsvurdering av det elektriske anlegget, dets alder, allmenne tilstand og fare for liv og helse. Bør det elektriske anlegget ha en utvidet el-kontroll?

**Nei**
