# Tilstandsrapport

Leilighet

Brenneribakken 10, 2815 GJØVIK

Befaringsdato: 20.06.2024

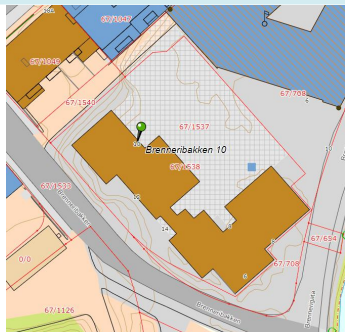
Opplyst på befaringdagen. Bildet viser situasjonskart av eiendommen på befaringen

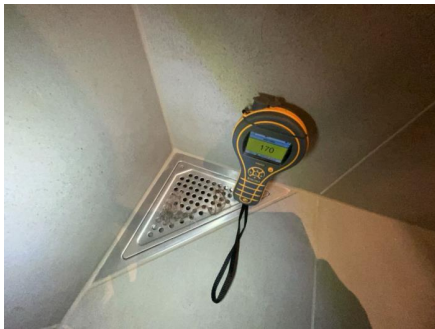
## TG 1 Overflater vegger og himling

På vegg er: Fliser.

I himling er: Malte plater.

Det dusjes direkte på gulv/vegg, noe som gir økt belastning på konstruksjonene. Ved enkle fuktøk registrerte jeg ingen unormale verdier.

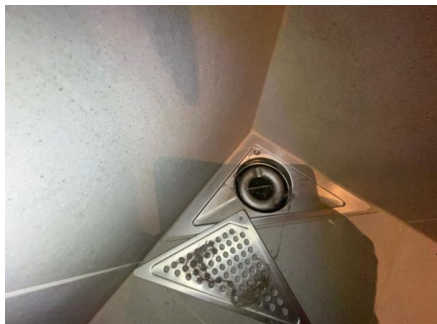
### TG1 Sanitærutstyr og innredning

Baderomsinnredning med glatte fronter, heldekkende servant og speil over med tilhørende belysning. Dusjhjørne med glassvegger og vegghengt toalett. Opplegg/plass til vaskemaskin.
