Skåumsletta 11C, 3160 STOKKE

**Velholdt trygdebolig – alt på ett plan, renoverert innvendig i 2011 og nyere ytterkledning/tak fra 2013!**

# Tilstandsrapport

## REKKEHUS

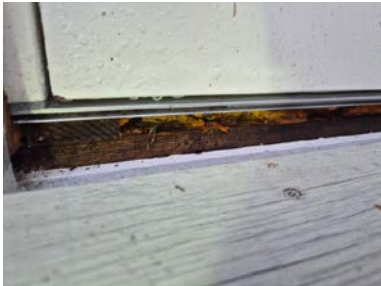
Ytterdør mangler beslag under terskel. Manglende beslag gir redusert beskyttelse og synlig treverk viser tegn til fuktpåvirkning.

Mangler beslag i underkant av dør.

Det må monteres beslag under terskel på ytterdøren.
