Høgliveien 3B, 1920 SØRUMSAND

**Familievennlig og pen halvpart av  
tomannsbolig med 4 soverom.  
Stor, solrik terrasse, lettstelt hage  
og elbillader.**

## Tilstandsrapport

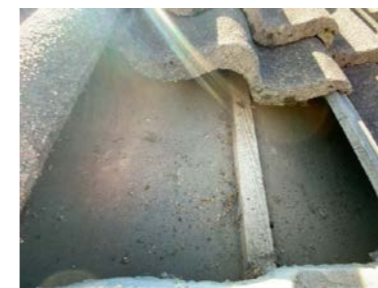
**Vurdering av avvik:**

- Overvåk tilstanden jevnlig. For å få tilstandsgrad 0 eller 1 må tekingen skiftes ut, men tidspunktet for når dette er nødvendig er vanskelig å si noe om.

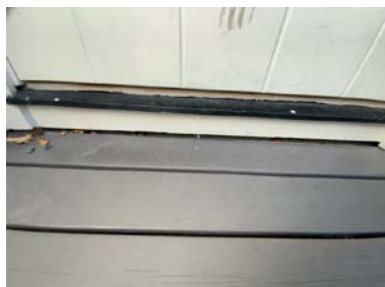
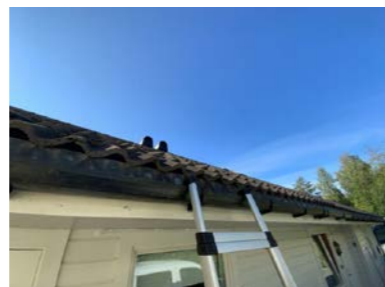
### 📍 TG 2 Veggkonstruksjon

Veggene har bindingsverkskonstruksjon fra byggeår. Fasade/kledning har liggende bordkledning.

- Det er påvist spredte råteskader i bordkledningen.

- Råteskadet trekledning må skiftes ut.

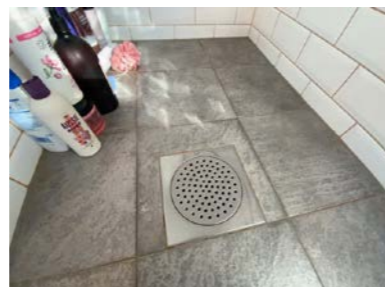
#### TG 2 Sluk, membran og tettesjikt

- Det er avvik:

Dokumentasjon på utført arbeider bør fremlegges hvis dette er mulig.
