Velkommen til Geviret 71 - en innbydende og innholdsrik 3-roms på Bjørndal!

| Tilstandsrapport ..... | 47 |

Befaringsdato: 03.09.2025

Rapportdato: 10.09.2025

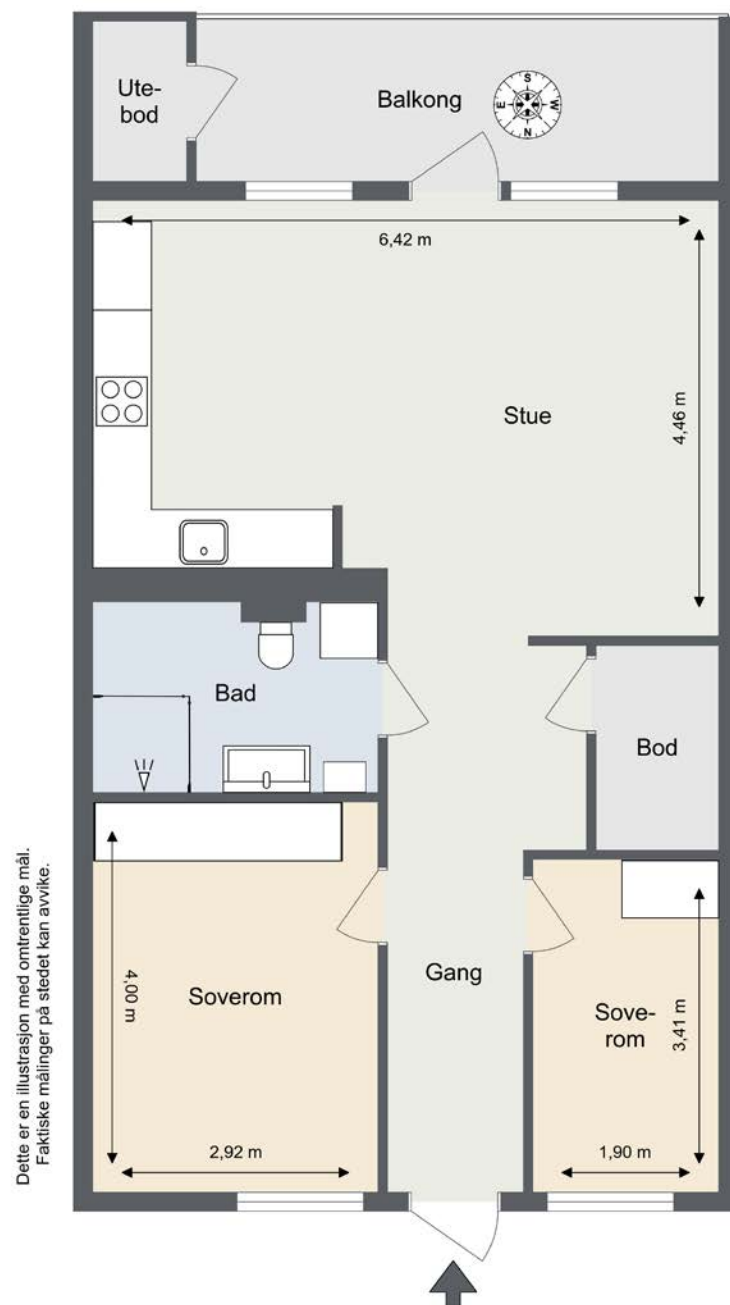
**PLANTEGNING**

Dette er en illustrasjon med omtrentlige mål.  
Faktiske målinger på stedet kan avvike.

Plantegningen er ikke i målestokk og noe avvik kan forekomme.

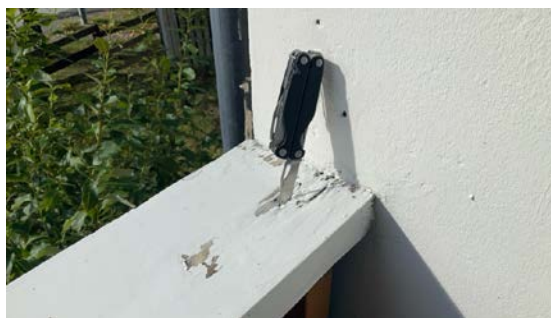
Råteskadet treverk må byttes. Dette er opplyst å være borettslagets ansvarsområde. Per nå så utgjør ikke råten noe sikkerhetsmessig problem siden råten er helt på toppen av rekkverket, men råte vil sannsynligvis spre seg hvis det ikke byttes.

Råte på håndløper.

- Det er ikke krav om utbedring av rekkverkshøyde opp til dagens forskriftskrav.

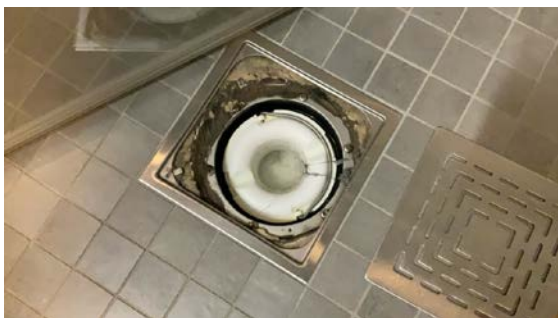
Sluk med klemring og synlig membranmansjett.

Sluk.

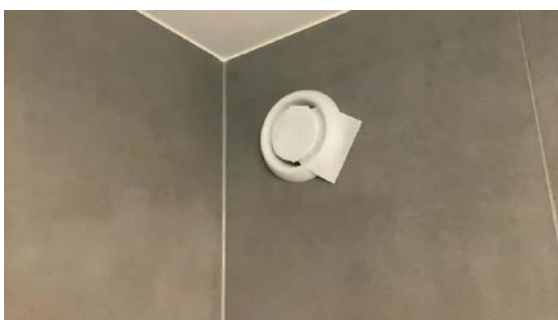
Avtrekksventil med mekanisk avtrekk på badet. Spalte under baderomsdøren for overstrømming av luft.

Test av avtrekk. Papiret henger.

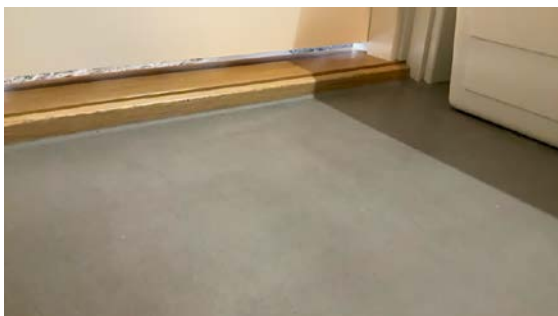
Overstrømming under døren.

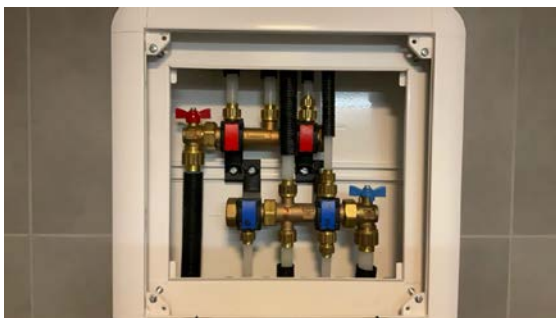
Vannrør kjøkken: Rør i rør i benkeskapet. Det er stoppekraner på rørene til blandeblenderiet. Tilkobling for oppvaskmaskin. Bad: Rørskap over toalettet med samlestopper og stoppekraner. Det er kursoversikt i skapet. Drensåpning ut på gulvet for synliggjøring av eventuelt lekkasjevann.

Rørskap med stoppekraner.
