# Lys 3-roms i 3. etg. med innglasset balkong, garasje m/ elbillader og attraktiv beliggenhet

# Andelsnummer 126

Befaringsdato: 08.01.2026

## 3-ROMSLEILIGHET MED INNGLASSET BALKONG

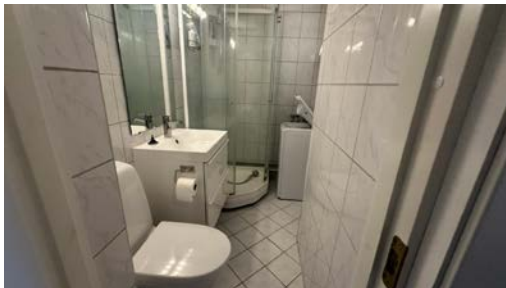
## 3. ETASJE > BAD

### 1 TG 1 Overflater vegger og himling

Det ble observert mindre riss i flisfuger.  
Sprekk/riss i fliser i våtrom har i utgangspunktet liten betydning for funksjonaliteten på badet så sant membransjikt bak fliser er tett.  
Ellers har overflater har normal og forventet bruksslitasje.

- Det er avvik:
- Det er registrert sprekk og bom i fliser ved sluket, Dette vurderes å ha begrenset betydning i seg selv, så lenge membranen under flisene er intakt. Ellers er det registrert normal og forventet bruksslitasje.

- Det er avvik:
- Tettesjiktet (membran) har oversteget mer enn halvparten av den levealder som normalt kan forventes. Tettesjiktet nærmer seg moderniseringsbehov. Det er i praksis lite gjennomførbart å bare bytte tettesjikt. For å oppnå vanntette løsninger og overganger ved sluk, i gulv, rundt rørgjennomføringer og i overgang mellom gulv og vegg må hele rommet moderniseres. Om det i tillegg er eldre slukløsning bør det også påregnes å bytte dette. Det bemerkes at rommet oppfattes som funksjonelt med dagens bruk, men endret bruk med større fuktbelastning enn i dag kan fremprovosere avvik og på den måten fremskynde behovet for modernisering.

Det ble ikke registrert unormale fuktindikasjoner ved befarings. Våtrommet fremstår i funksjonell stand, men fremtidig bruksmønster kan påvirke når modernisering bør vurderes.  
Men membran kan ikke lengre garanteres.

Konsekvens - Når tettesjiktet har passert over halvparten av forventet levetid, øker risikoen for fuktskader og lekkasjer over tid. Ved endret bruk eller økt fuktbelastning kan eksisterende løsninger svikte, og behovet for full oppgradering av badet kan oppstå tidligere som følge.

- Oppgradering av badet vil være naturlig ved eventuell modernisering og må til for å lukke avviket.

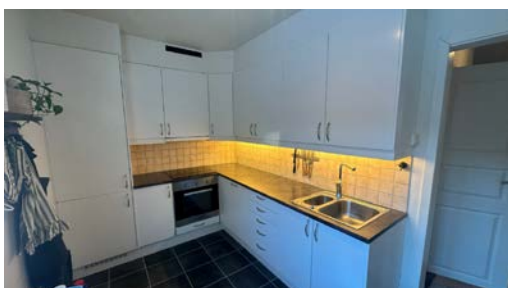
## 3. ETASJE > KJØKKEN

- Det er avvik:
- Mer enn halvparten av forventet brukstid er passert på innvendige vannledninger av kobber.

- Tiltak:
- Det er ikke behov for utbedringstiltak siden anlegget fungerer som tiltenkt, men ut ifra alder kan skader plutselig oppstå på eldre anlegg. Ifm. oppgradering av våtrom og kjøkken vil det være naturlig med utskiftning av rør.

Tidspunkt for utskiftning av vannledninger nærmer seg.

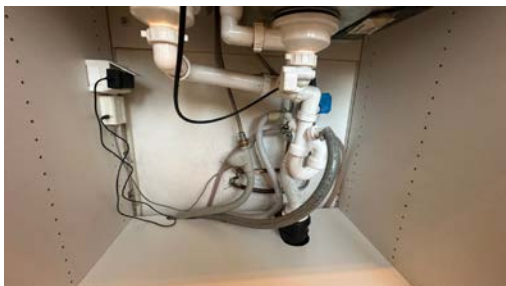
### 1 TG 2 Avløpsrør

- Det er avvik:
- Mer enn halvparten av forventet brukstid er passert på innvendige avløpsledninger i støpejern.

Konsekvens - Over tid kan aldrende avløpsrør utvikle svakheter i skjøter eller materialer, noe som øker risikoen for lukt, fukt og i verste fall vannskader.

- Tiltak:
- Det er ikke behov for utbedringstiltak siden anlegget fungerer i dag, men ut ifra alder kan skader plutselig oppstå på eldre anlegg.  
I forbindelse med oppgradering av våtrom vil det være naturlig med utskiftning av rør.

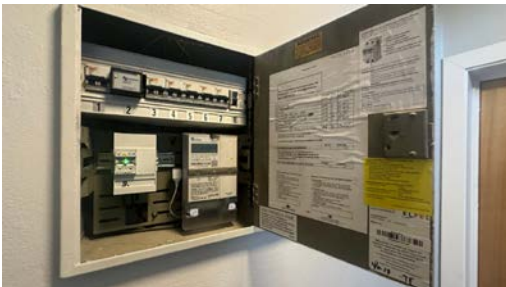
## FORHOLD SOM ÅPENBART KAN MEDFØRE FARE FOR HELSE, MILJØ OG SIKKERHET

- Det er tegn på avvik i branncelleinndeling ut ifra dagens byggtekniske forskrift.
