Snødalen 75, 4473 KVINLOG

**Krågeland - Fritidsbolig fra 2004  
med praktiske og gode løsninger -  
4 soverom og romslig loftstue**

Boligsalgsrapport

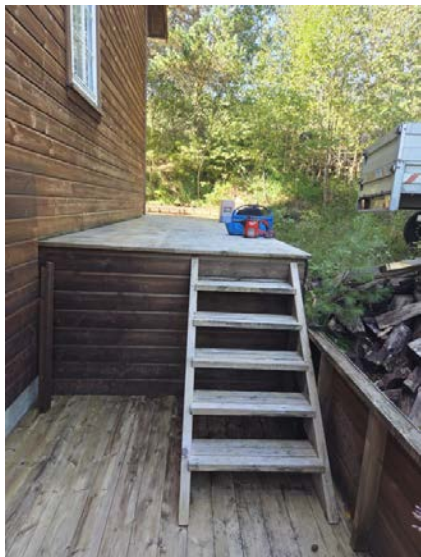
-Rekkverk mangler.

-Rekkverk tilfredsstillende ikke dagens krav til høyde.

Rekkverk mangler.

Rekkverk må etableres der hvor dette mangler.

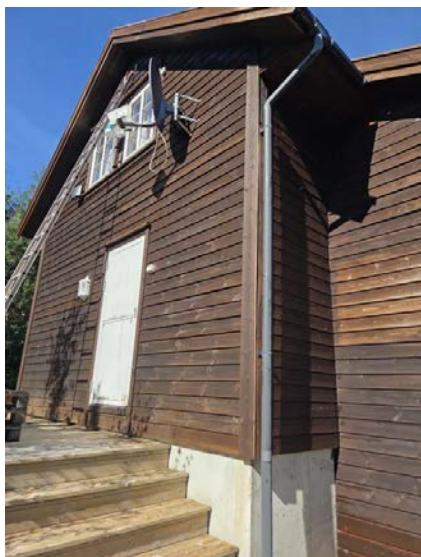
Trapp  
Håndløper mangler.

Rekkverk/håndløper mangler.

Anbefalte tiltak:  
Etablere håndløper og rekkverk.  
Utbedringskostnader: 10 000 - 50 000

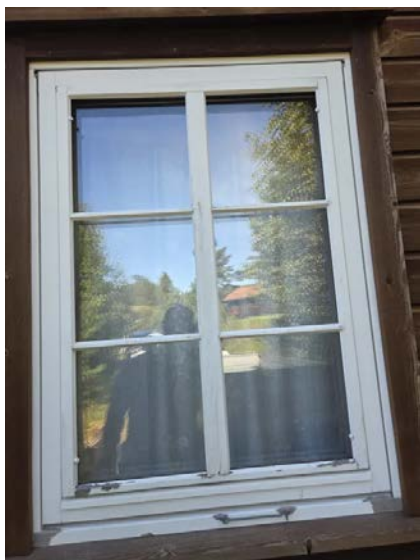
TG2 settes på grunn av alderen.

Noe værslitt stedvis, men vinduer og dører fungerer fint.

Eksempelbilde vindu.  
Noe værslitt.

Normalt vedlikehold må påregnes.
