Barnepikeveien 23

Befaringsdato: 26.03.2026

Tilstandsrapport

TOMANNSBOLIG

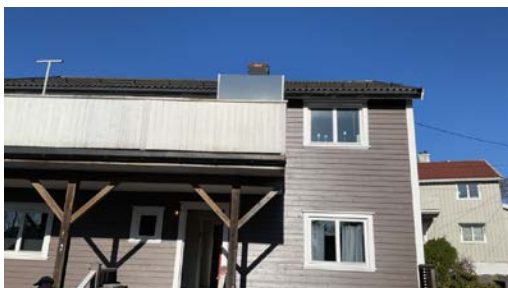
Nedløp og beslag

Avvik: Det er ikke tilfredsstillende bortledning av vann fra taknedløp ved grunnmur. Det mangler tilfredsstillende adkomst til pipe for feier. Luftelyren er skjev.

- Det bør lages system for bortledning av vann fra taknedløp ved grunnmur.
- Stigetrinn for feier må monteres.

Luftelyren må utbedres.

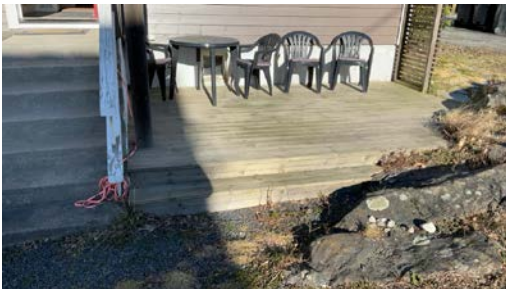
TG 1 Balkonger, terrasser og rom under balkonger

Det er terrasse i trekonstruksjon. Dekke med normal bruksslitasje.

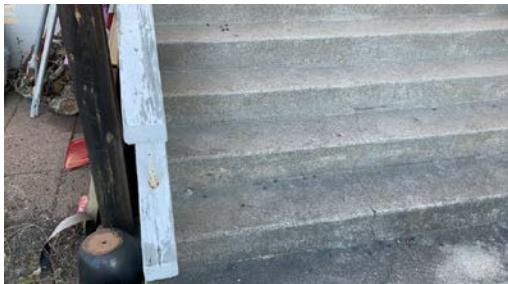
TG 2 Utvendige trapper

Det er sprekker i betongen.

Mur/betong bør utbedres.

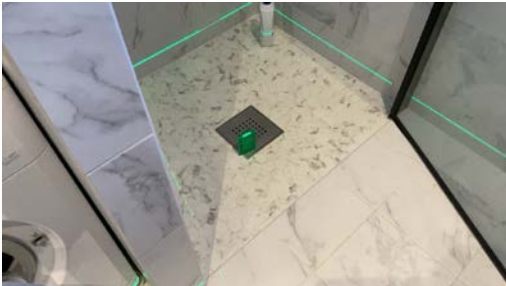
1. ETASJE > BAD

Det er plastsluk og smøremembran med dokumentert utførelse.

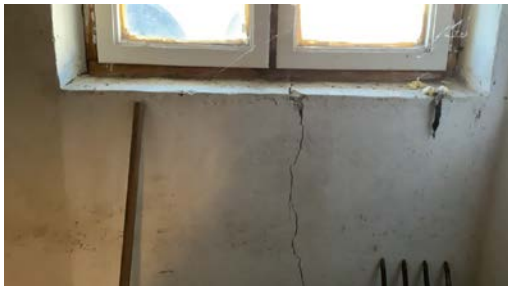
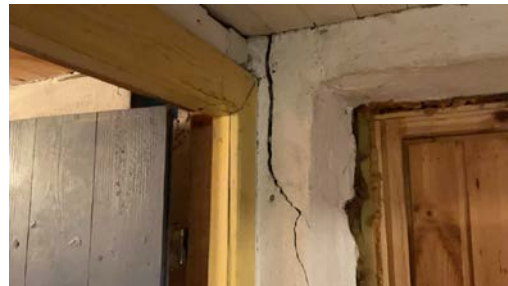
- Grunnmuren har sprekkdannelser.

Riss og sprekker utbedres med murpuss. Riss og sprekker bør holdes under oppsikt for å se om det er en negativ utvikling.
