Sannervegen 5 A, 2335 STANGE

**Rålekker 3-roms selveier (2014)
med 11m² solrik balkong!
Varmepumpe, peis og carport m/
lader. Gulv fra 2025.**

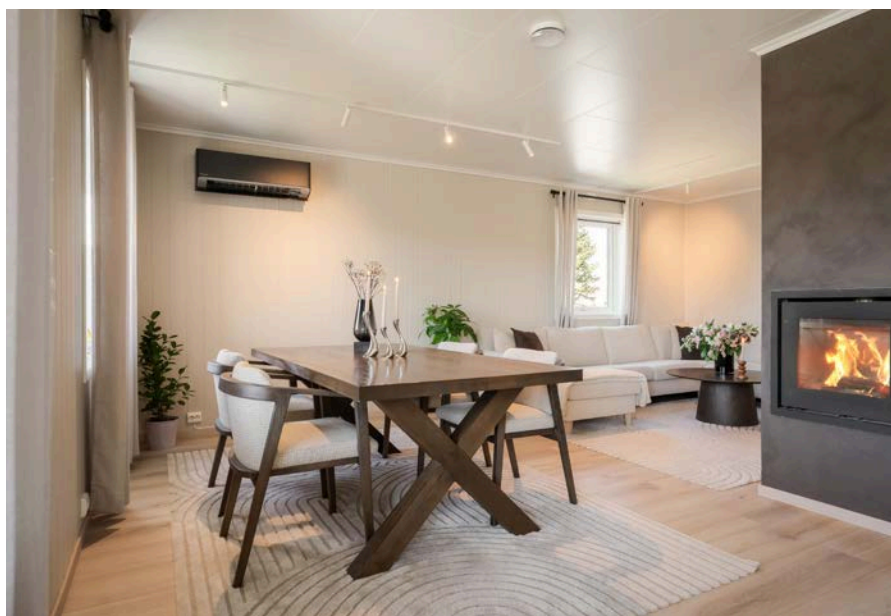
Leiligheten ligger sentralt til i Stangebyen med nærhet til flere matbutikker, Vinmonopolet, Kjøttforretning, restauranter, samt buss- og togstasjon. Ellers er det flotte turmuligheter i området og gangavstand til Stangehallen med ulike treningstilbud.

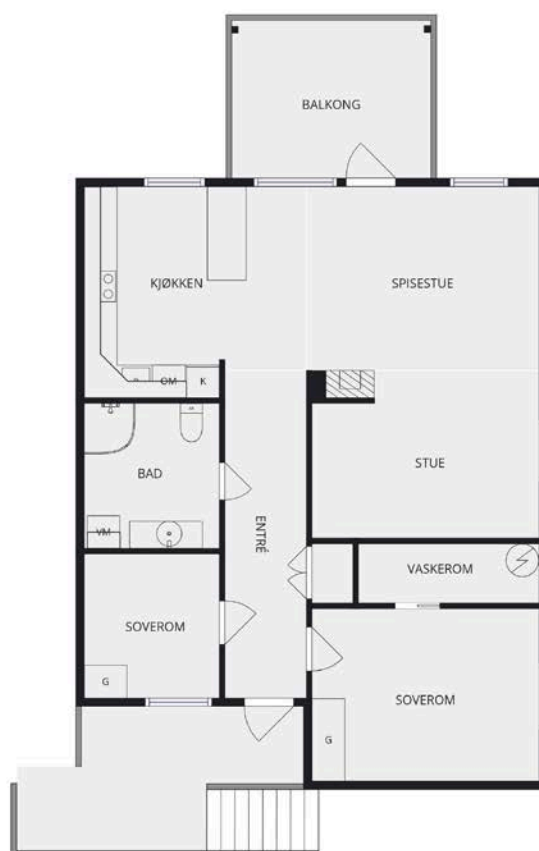
Plantegningen er en ikke målbar illustrasjon og avvik kan forekomme.

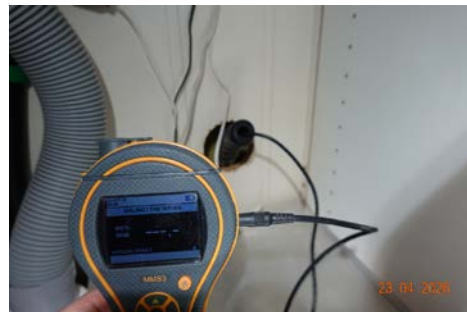
Hulltaking er foretatt nederst på delevegg mot våtsonen. Ved bruk av fuktmåler ble det ikke registrert unormale verdier.

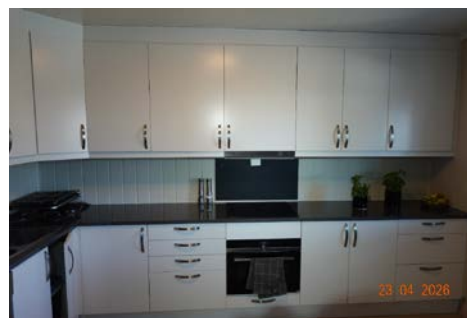
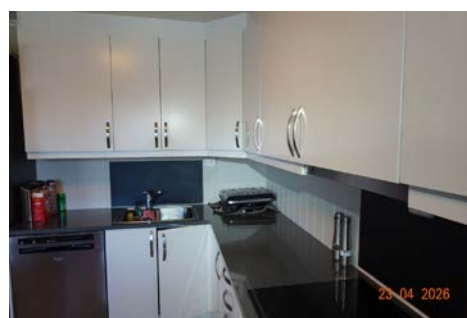
Innredning fra byggeåret. Ukjent type.
IKEA kjøkkenøy fra 2025. Utført av: egeninnsats/faglært.
Kjøkkeninnredning med laminert benkeplate, over og underskap, glatte fronter, skuffer, opplegg for oppvaskmaskin, ettgrep blandebatteri og to rustfrie kummer.
Del med glassplate over koketopp og kum.
Integrert koketopp og stekeovn.
Montert komfyrvakt over koketopp.
Montert lekkasjestopper under kjøkkenbenk.

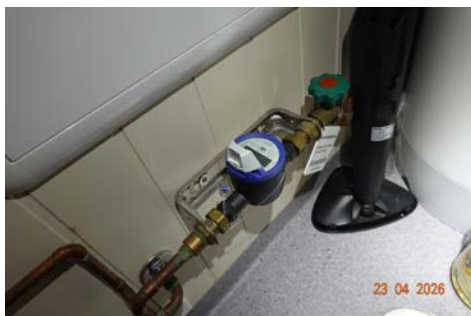
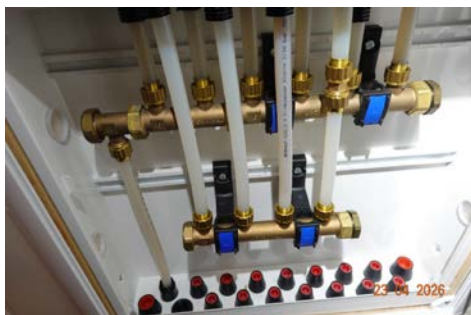
Rørkursene på rør-i-rør systemet bør merkes for å sikre korrekt identifisering og vedlikehold av rørsystemet. Manglende merking kan føre til unødvendig tidsbruk ved reparasjoner og økt risiko for feil håndtering, noe som kan forverre eventuelle skader. Irr på rør bør undersøkes nærmere og eventuelt utbedres for å forhindre lekkasjer.
