Barkvedbakken 4, 4103 JØRPELAND

**Enebolig med flott utsikt og stor  
tomt på 1,5 mål i veletablert  
boligfelt. Renoveringsobjekt!**

Nøkkelinformasjon

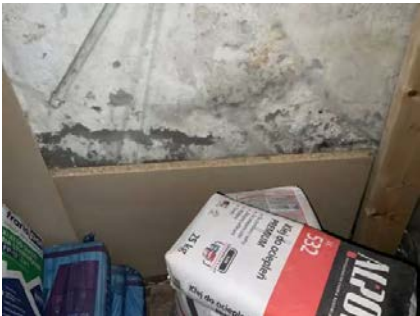
6.1 Drenering

TG-2

Malingsavskalling i nedre del av grunnmur. Fukt på plast mot grunnmur.

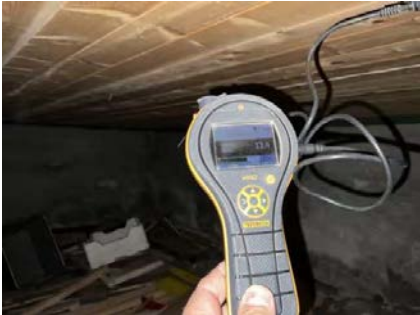
6.3 Kryp kjeller

TG-1

13,4% fukt i himling i krypkjeller er akseptabelt nivå og anses som tørt.

| Det er betonggulv i krypkjeller. Det er ukjent om det er plastfolie under betonggulvet. Fuktnivået i panel i himlingen fremstår som akseptabelt. | |

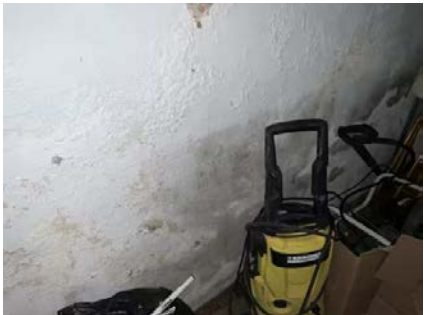
6.4 Rom under terreng

TG-2

Malingsavskalling og kalkutsalg tyder på fukt i grunnmuren.

| Det registreres mineralutslag (salt/kalkutsalg) i overflater som er et symptom på fuktvandring gjennom grunnmur. Ved bruk av kjeller som dagens bruk, anses ikke tiltak som nødvendig. Organisk materiale langs yttervegger bør fjernes og lufting bør forbedres. | |

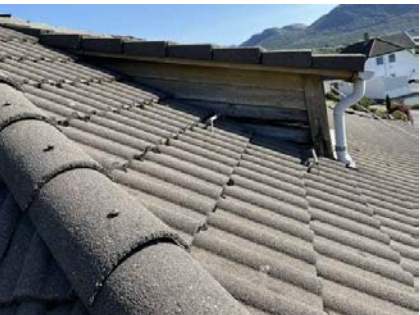
6.7 Yttervegger

TG-2

Råte i sidevegg på takoppløft.

| Det blir ikke registrert noen dreksåpninger i nedre del av teglfasader. Dreneringshull er viktig for drenering av eventuelt vann fra slagregn. Det vil være risiko for fuktskader i veggen. | |

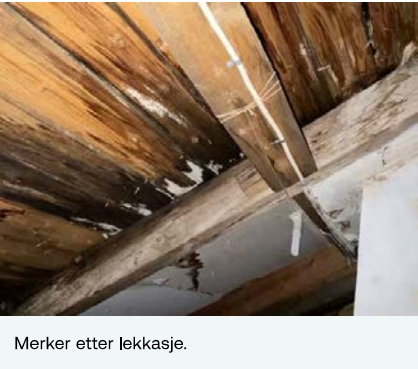
6.8 Loft (konstruksjonsoppbygging)

TG-2

Merker etter lekkasje.

| Det registreres tegn på at det har vært lekkasje ned av pipe. Ved fuktsøk ved befaring er det ikke utslag på fukt. Noe hvitt belegg og fuktmerker er synlig. Eier opplyser at han gjorde tiltak for ca. 10 år siden, har ikke sett lekkasje i dette området etter det. Det registreres lekkasje fra takvindu, drypper ned i trapp. | |

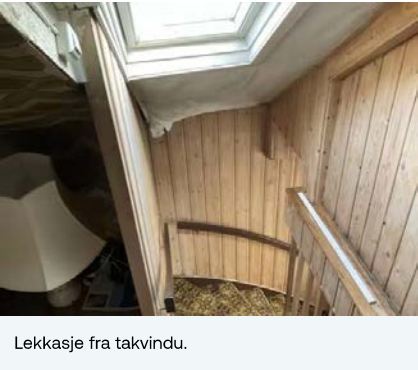
Lekkasje fra takvindu.

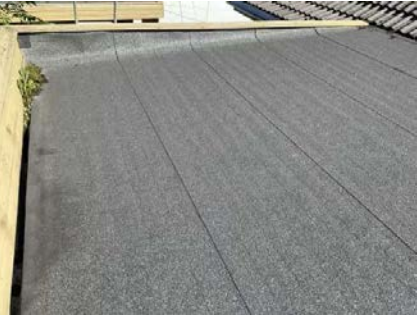
6.10 Takkonstruksjon

TG-1

Det er god skrå på taket. Vannet renner til takrenne som er montert ytterst i gesimskasse som er utenfor veggliv. Det mangler overløp.

| Det er noen vannrenner innvendig på sutak. Ikke funnet fukt ved befaring. Vannrenner stammer fra tidligere lekkasjer. | |

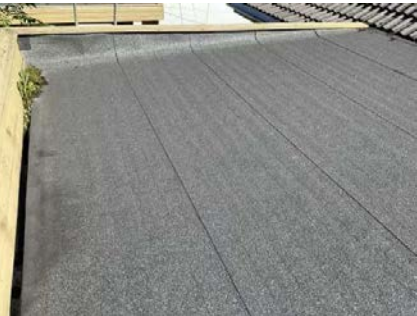
6.11 Takkonstruksjon: flatt tak

TG-IU

Det er god skrå på taket. Vannet renner til takrenne som er montert ytterst i gesimskasse som er utenfor veggliv. Det mangler overløp.

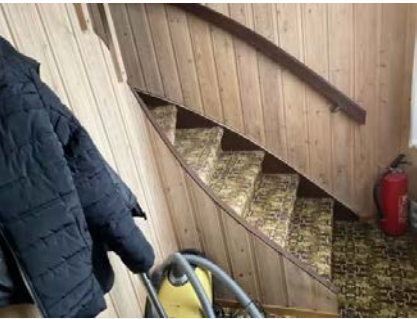
6.19 Trapp

TG-3

Det mangler rekkverk nederst på trappen til loft.
