Sandmyrvegen 11A, 4341 BRYNE

Moderne familiebolig fra 2021
Dobbel garasje
Solrike uteområder

Befaringsdato: 06.05.2026

Rapportdato: 12.05.2026

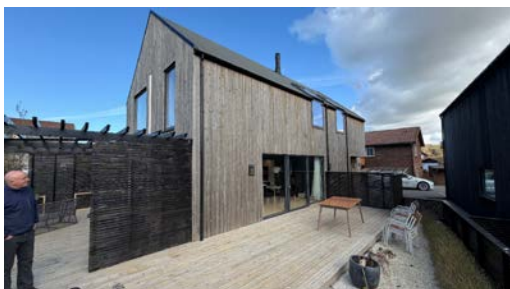
Søylar tilknyttet pergola står direkte i terreng, noe som medfører økt fuktbelastning på treverket og forhøyet risiko for råteskader over tid.

Terrasse er montert etter kledning, noe som kan medføre økt fuktbelastning og redusert ventilering av kledningen.

Det anbefales å etablere fuktsikker løsning som løfter treverket fri fra terreng.
