# Lekker lafte hytte med båtplass - eksklusiv standard og fantastisk beliggenhet!

Befaringsdato: 13.03.2025

# Tilstandsrapport

## FRITIDSBOLIG

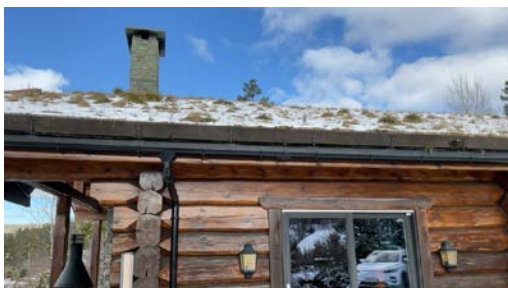
**Vurdering av avvik:**

- Det er avvik:

Yttervegger med værslitasje. Det er sprekker i tømmeret, noe som er normalt.

Ytterveggene bør males/beises.

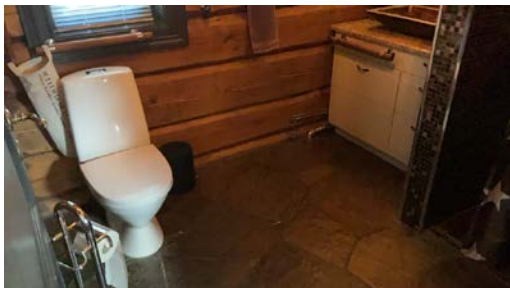
### 1. ETASJE > BAD

#### Vurdering av avvik:

- Det er avvik:

Gulvet er tilnærmet flatt, uten fall til sluk, unntatt i dusjhjørnet. Det er ikke hjelpesluk uten for dusjhjørnet.  
Det er sprekk/riss i gulvet i dusjhjørnet. Sprekken virker foreløpig å kun være kosmetisk.

Ved en ev. lekkasje fra wc, servant eller vaskemaskin, vil ikke vannet renne til sluk.

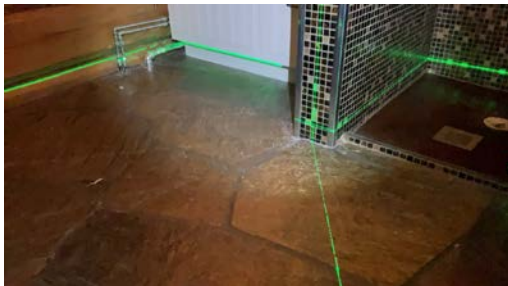
## 1. ETASJE > BAD

### TG 1 Sluk, membran og tettesjikt

Det er plastsluk og ukjent tettesjikt/membran. En inspeksjon av sluket vil i de fleste tilfeller ikke avdekke om det er benyttet membran, slukmansjett eller gi noe pekepinn om membranens beskaffenhet.

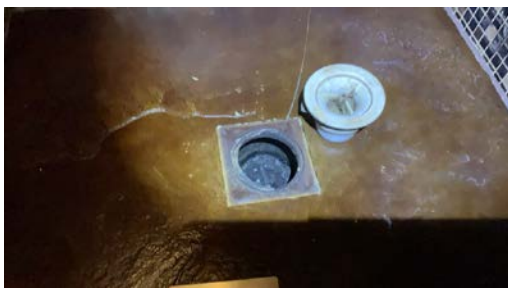
## 1. ETASJE > BAD

### TG 2 Sanitærutstyr og innredning

- Det er påvist riss/sprekker i utstyr på våtrommet.

- Andre tiltak:

For å lukke avviket må servanten skiftes.
