# Lekker lafte hytte med båtplass - eksklusiv standard og fantastisk beliggenhet!

Befaringsdato: 13.03.2025

# Tilstandsrapport

## FRITIDSBOLIG

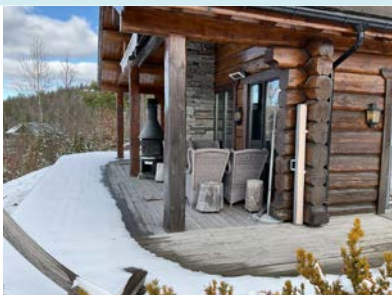
**Konsekvens/tiltak**

- Det bør foretas nærmere undersøkelser av takteking når taket er snøfritt.

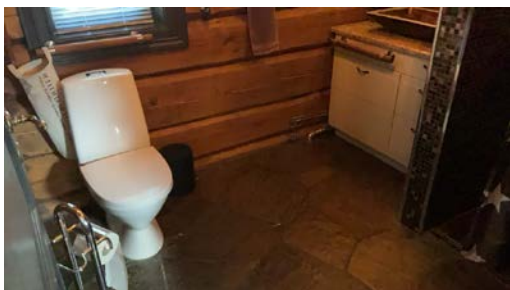
#### Vurdering av avvik:

- Det er avvik:

Gulvet er tilnærmet flatt, uten fall til sluk, unntatt i dusjhjørnet. Det er ikke hjelpesluk uten for dusjhjørnet.  
Det er sprekk/riss i gulvet i dusjhjørnet. Sprekken virker foreløpig å kun være kosmetisk.

Ved en ev. lekkasje fra wc, servant eller vaskemaskin, vil ikke vannet renne til sluk.
