## Seimsvegen 175

# Tilstandsrapport

gnr. 286, bnr. 606, snr. 4

Befaringsdato: 16.06.2025

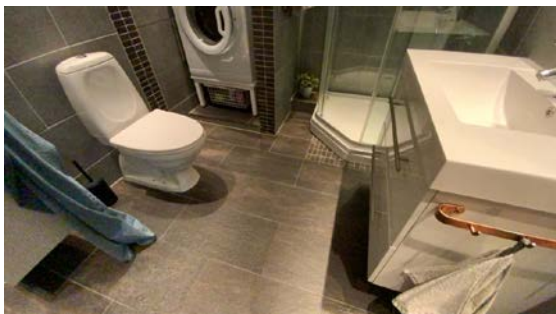
### UNDERETASJE > BAD/VASKEROM

## TG 1 Tilliggende konstruksjoner våtrom

Hulltaking er foretatt i bod inntil bad. Det har ikke vært vannsøl på gulv eller vegger, da det er brukt dusjkabinett i mange år. Utsatte steder i bad og i bod er kontrollert med fuktindikator. Det ble ikke registrert unormale fuktverdier.
