## Skardal

Heimdalveien 3  
9360 Bardu

Gnr 13, bnr 16 i Bardu kommune, Troms fylke

### Verdsetting

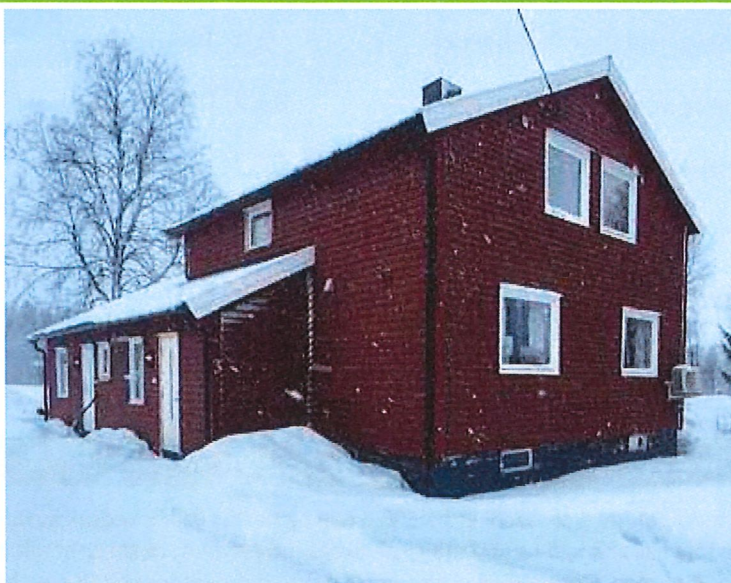
#### Konstruksjon og utvendig standard

Bygningen har en konstruksjon av bindingsverk hvor vegger er utvendig kledd med panel.

Grunnmur av betong.

Sprekk i grunnmur, det ble opplyst at det skjedde i forbindelse med utgraving av kloakk.

Det er registrert noe vanninntrengning i kjeller ved store nedbørsmengder og snøsmelting.

Usikkert mtp om det er drenering.

Taket er tekt med metallplater. Taktekke er fra byggeår.

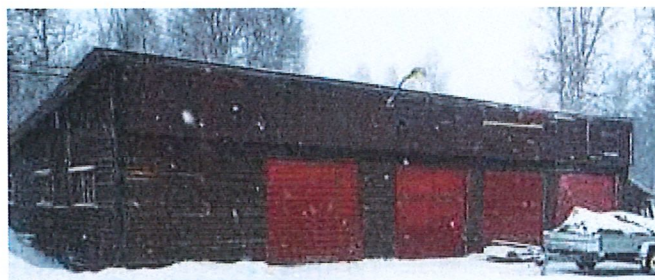
Garasje i bindingsverk hvor utvendige vegger kledd med panel. Bygget er oppført med ringmur og gulv av grus foruten 36m<sup>2</sup> av bygget som er isolert og har plateslåtte vegger og tak samt støpt plate med varmekabler. Denne delen brukes som verksted. Det er også et sagbruk i tilknyttet til bygget, det er opplyst at det er i bruksstand. Drives av 3 faset el motor. Årsmodell og type er ukjent. 4 porter. Bygget har en del renovering/vedlikeholdsbehov. Benyttes i dag som lager.

Det er også en garasje/redskapshus på gården, på dette bygget må det nok påregnes en del vedlikehold bla. bør portene skiftes.
