Aglenvegen 51, 7819 FOSSLANDSOSEN

**Otterøya - Landlig beliggende
enebolig | 3 stk. soverom |
Flott kjøkken og stue**

Befaringsdato: 06.03.2026

Rapportdato: 13.03.2026

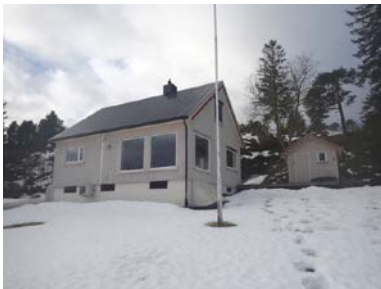
Det mangler snøfangere på deler av taket.

- Det må monteres snøfangere for å oppfylle byggeårets krav.

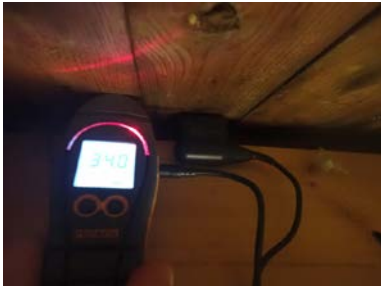
- Det er begrenset/dårlig ventilering av takkonstruksjonen.
- Det er påvist fukt-/råteskader i takkonstruksjonen.
- Det er registrert symptom på aktivitet fra skadedyr.

Årsak til fukt i konstruksjonen gir en indikasjon på luftlekkasjer fra oppvarmede rom som kondenserer på kalde overflater.

Det måles høy fuktighet i områder med svartesopp / misfarget konstruksjon

Luftlekkasjer mellom oppvarmede rom og kaldtloft / knekott må utbedres.

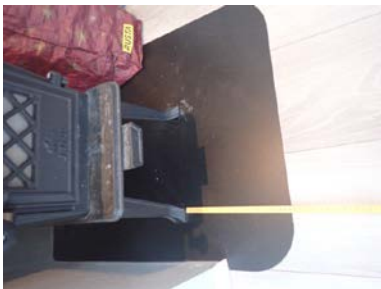
- Avstanden mellom ildstedet og brennbart materiale er for liten.
- Det er påvist sprekker og/eller riss i pipe.
- Pipevanger er ikke synlige.

For kort avstand mellom ildsted og brennbart materiale.

Ytterligere undersøkelser av pipeløp må utføres pga. sprekk i 1.etg.

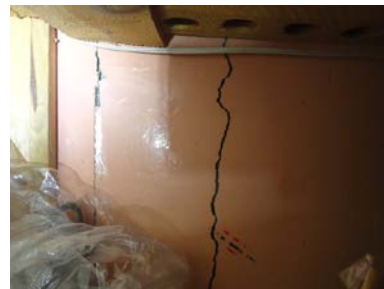
Sprekk i pipemur.

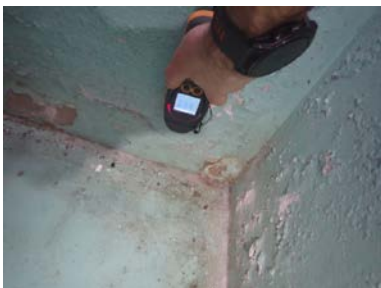
- Det er påvist indikasjoner på noe fuktgjennomtrenging i kjellergulv.
- Det er avvik:

Det er påvist indikasjoner på noe fuktgjennomtrengning i grunnmur.

Avvik ved fuktsøk i nedre deler av grunnmur

- Det påviste fuktnivå gir grunn til å overvåke konstruksjonen jevnlig for å se utvikling over tid, og eventuelt foreta tiltak for å unngå fuktskader.

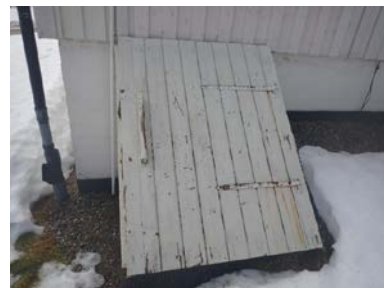
Luke til kjellernedgang må rengjøres og overflatebehandles.

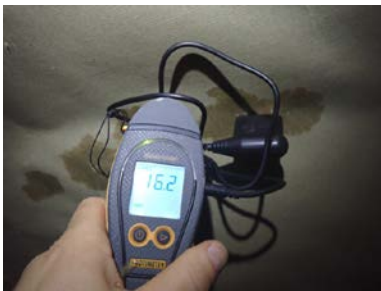
- Det er ikke tilfredsstillende ventilering av krypjkjeller.
- Det er manglende fuktsperre på bakken.

Ingen avvik ved fuktmålinger i etasjeskille over krypjkjeller.

- Fuktsperre på bakken bør etableres.
- Bedre ventilering må etableres.

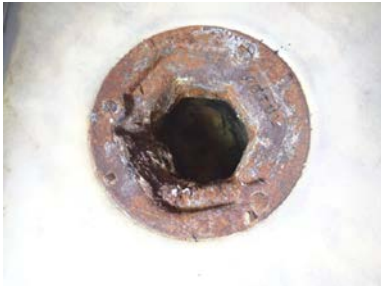
Eldre soilsluk.

- Våtrommet må totalrenoveres. Alle forhold med tettesjikt, våtsone, sluk m.m. må dokumenteres.
- Manglende oppgradering av våtrommet medfører høy risiko for at konstruksjonene ikke vil tåle vanlig bruk av vann eller lekkasjer. Dette kan føre til fuktskader på tilstøtende konstruksjoner.

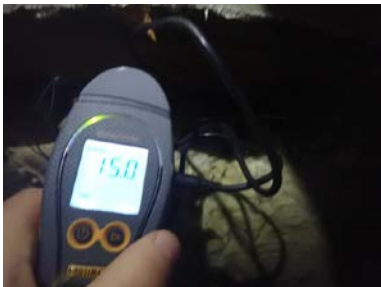
Det er merker etter fukt i papp opp mot etasjeskille under badet uten at det ble målt skadelig fukt på kontrollerte steder under befaringen.

Ingen skadelig fukt ved måling i etasjeskille under bad.

Badet står foran en renovering.

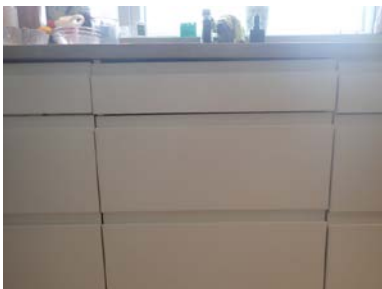
Kjøkkenfronter har behov for justeringer.

Enkelte kjøkkenfronter bør justeres / tilpasses.

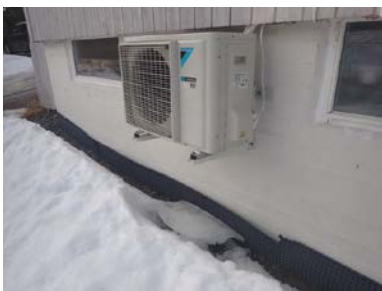
Kondensvann fra varmepumpe bør ledes vegg fra grunnmur på en god måte

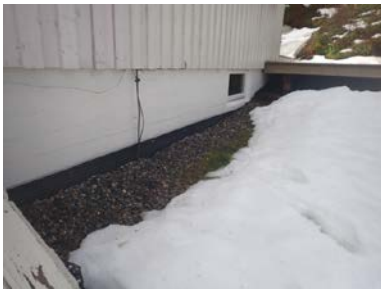
Topplst på grunnmursplast må ettermonteres.

Topplst på grunnmursplast må monteres.

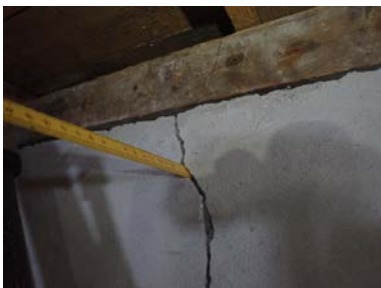
- Grunnmuren har sprekkdannelser.
- Det er avvik:

Sprekk/sprekker i grunnmur.

Sprekker i grunnmur må tettes med masse egnet til formålet. Observasjoner over tid utføres for å stadfeste om avvik/skader i mur er stabile.

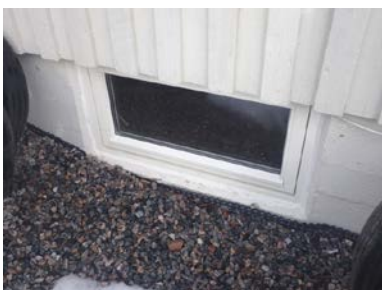
- Det er påvist dårlig fall eller flatt terreng inn mot grunnmur og dermed muligheter for større vannansamlinger.
- Det er avvik:

Kjellervindu ligger utsatt til for tilsig av overflatevann

- Det bør foretas terrengjusteringer.
