# Klassisk 3-roms med god takhøyde, peis, to soverom og separat kjøkken!

Befaringsdato: 03.09.2025

# Tilstandsrapport

## 3-ROMS LEILIGHET I 1. ETASJE:

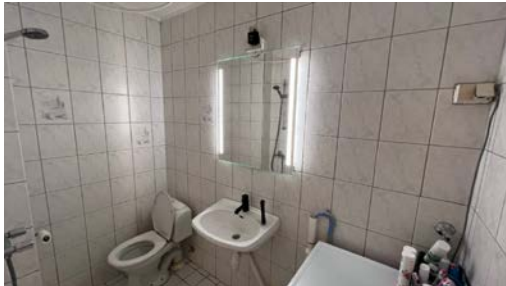
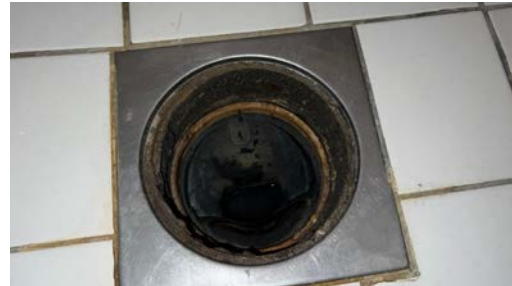
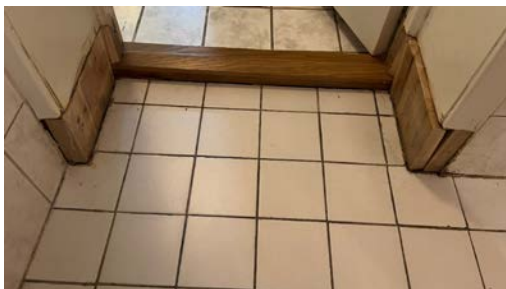
## 1. ETASJE > BAD

- Fliser er sprukket.
- Riss i fuger (kan indikere bakomforliggende fuktproblemer).
- Trekknapp på toalett fungerer av og til (må dras i flere ganger). Samme gjelder kran i dusj.
- Svertesopp
- Ingen synlig membran ved dør.

Det ble foretatt fuktsøk i treverket ved dørkarm med piggfunksjon (Protimeter MMS 2). Målingene viste ikke forhøyede verdier på befaringstidspunktet. Det bemerkes at området er særlig utsatt for vannsprut fra dusjen, og at forhøyede verdier kan oppstå over tid ved gjentatt fuktbelastning.

Organisk materiale plassert direkte i tilknytning til våtsonen vurderes som en risikokonstruksjon, da dette kan føre til fuktopptak og skader ved mangelfull tetting eller vedvarende fuktpåvirkning.

Det ble rutinemessig søkt etter fukt i badeveggen med fuktdetektor (Protimeter MMS 2) på befaringen, og det var ikke utslag utover normale verdier.

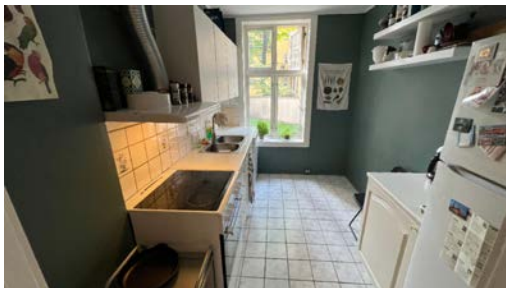
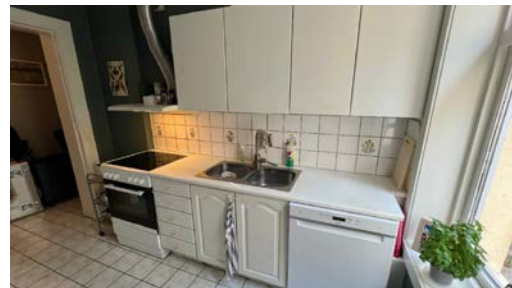
## 1. ETASJE > KJØKKEN

Kjøkkeninnredning med høy alder.  
Innredning med profilerte, malte fronter.  
Laminat benkeplate med nedfelt kum i rustfritt stål.  
Fliser på vegg over benkeplaten.  
Kjøkkenet har opplegg for oppvaskmaskin og komfyr m/topp.

Det ble rutinemessig søkt etter fukt på typisk fuktutsatte steder med fuktindikator (Protimeter SM) på befaringen og det var ingen

indikasjoner på fukt.

Selv om det ikke var et krav da kjøkkenet ble installert, anbefales det nå generelt å installere vannstopper med sensor og magnetventil samt en komfyrvakt for økt sikkerhet og forebygging av skader.

Kjøkken og innredning fungerer med dagens bruk.  
Oppgradering vil være naturlig ved evt. oppussing.

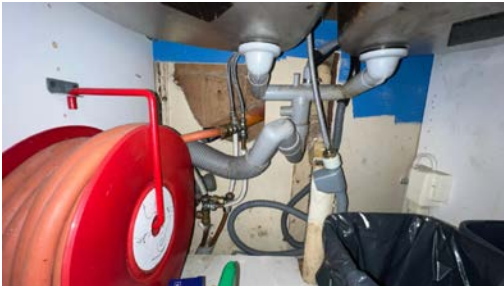
## TG 2 Avløpsrør

Interne og synlig avløpsrør i plast og støpejern.

- Det er ikke behov for utbedringstiltak siden anlegget fungerer i dag, men ut ifra alder kan skader plutselig oppstå på eldre anlegg.
