Nøkkelinformasjon

Salgsobjekt: Eierseksjon

# gnr. 230, bnr. 419, snr. 55

Befaringsdato: 16.03.2026 Rapportdato: 17.03.2026 Oppdragsnr.: 18206-1082 Referansenummer: KV7106

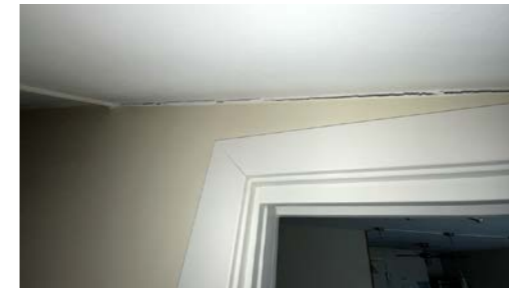
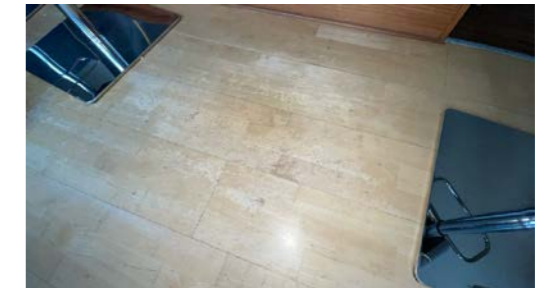
Veggoverflatene har ikke blitt vedlikeholdt på en stund. Det er sprekker i overgangen vegg/tak noen steder.

Naturlig vedlikehold av gulv, vegger og tak må påregnes.

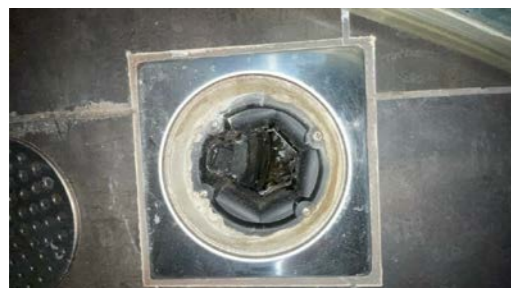
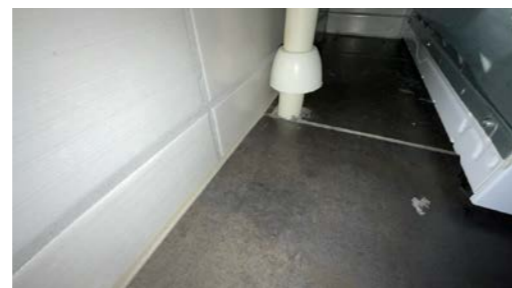
- Det er påvist mangelfull/feil utførelse rundt rørgjennomføringer e.l. som gir fare for fukt i konstruksjonen i våtzone.
- Membran kan ikke konstateres (ikke synlig og det foreligger heller ikke dokumentasjon).
- Mer enn halvparten av forventet brukstid er passert på membranløsningen.
- Mer enn halvparten av forventet brukstid er passert på slukløsningen.

- Overvåk tilstanden jevnlig. For å få tilstandsgrad 0 eller 1 må slukløsningen skiftes ut og sannsynligvis må også membransjiktet skiftes/utbedres. Det er imidlertid vanskelig å si noe om tidspunktet for når dette er nødvendig.

Det anbefales å installere et dusjkabinett for å begrense overflater for belastning med fritt vann.
