Skogblomstveien 100, 1470 LØRENSKOG

**Strøken 2-roms toppleilighet fra  
2016 med vestvendt balkong |  
Garasjeplass med elbil-lader | Kort  
vei til alt!**

# Tilstandsrapport

# gnr. 106, bnr. 237, snr. 112

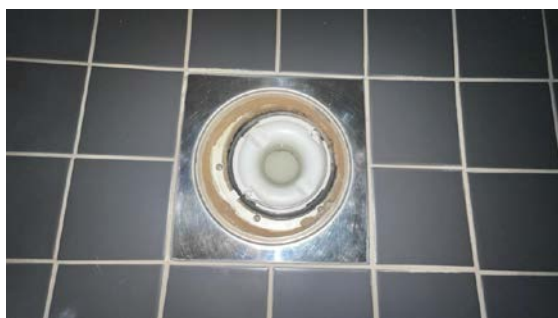
Det er plastsluk og smøremembran med dokumentert utførelse.

Kontroll av sluk.

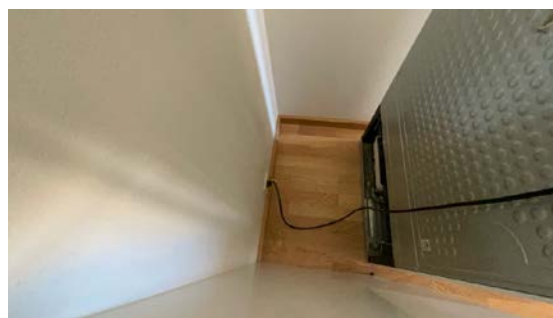
HTH kjøkkeninnredning fra byggeår med hvite/slette fronter, laminat benkeplate med nedfelt benkebeslag og ett-greps blandebatteri. Integrert ovn, induksjonstopp og mekanisk avtrekk fra ventilator. Medfølgende oppvaskmaskin. Komfyrvakt. Kjøkken vurderes å være i tilfredsstillende funksjonell stand med normal bruksslitasje og ingen unormale fuktverdier ble påvist i utsatte soner.

Kontroll bak kjøleskap. Ingen tegn til fuktskader på befaringsdagen.

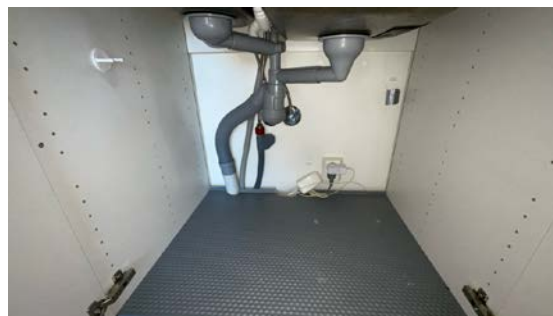
Vannrør fra byggeår av materialtype pex og kobber. Fordelerskap på badet. Waterguard i benkeskap på kjøkken for god sikring av lekkasjevann. Alder er normalt i seg selv en vurderingskriterie hva angår slitasjegrad. Videre bemerkes at bunnledninger av den årsak følgelig heller ikke er kontrollert.

Besiktigelse av røropplegg.

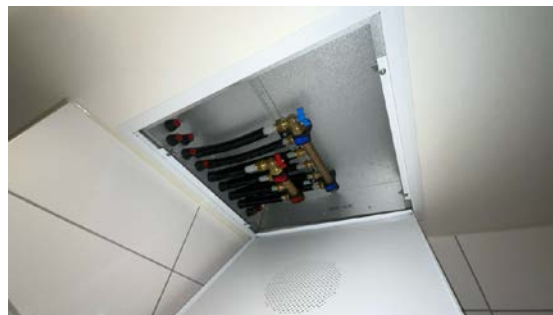
Besiktigelse av røropplegg.
