# Ditt nye hjem?

Aktiv Eiendomsmegling v/ Marius Hagen har gleden av å presentere Prestestien 48. En lekker & moderne 3-roms leilighet med god intern beliggenhet i borettslaget.

# Tilstandsrapport

## BOLIGBYGG MED FLERE BOENHETER

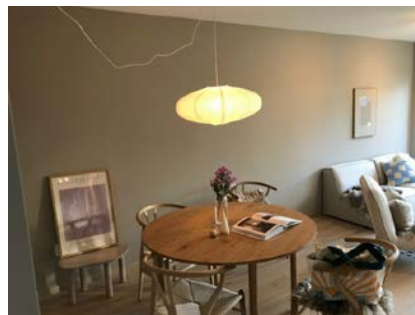
### ! TG 2 Etasjeskille/gulv mot grunn

Etasjeskiller er av betongdekke.

Fra stueåpningen og ut i gangen er det målt et avvik på omtrent 1,5 cm over en lengde på ca. 2,4 meter.

I retning fra stueåpningen mot kjøkkenet er det registrert et avvik på ca. 1 cm over en strekning på ca. 3,2 meter.

I tillegg er det målt skjevheter fra gangen og inn mot yttervegg i begge soverommene, med et avvik på ca. 1 cm over en lengde på ca. 4,3 meter.

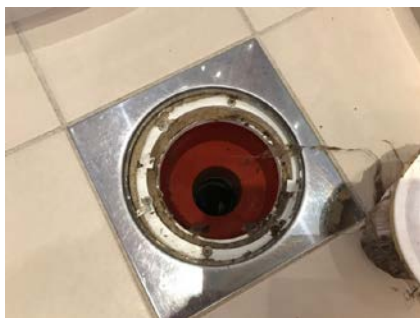
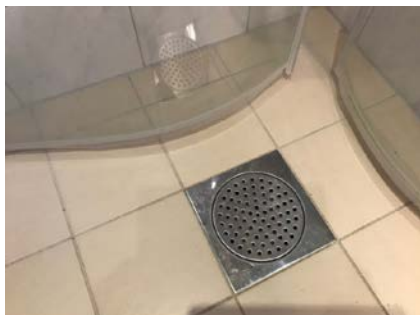
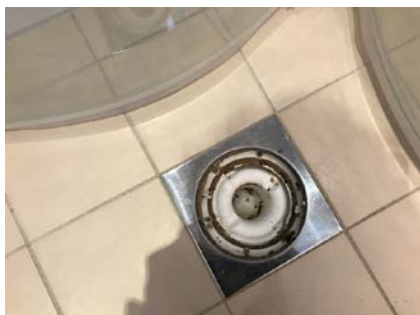
ETASJE > BAD: 6.2M<sup>2</sup>

Dette er fagmessig utført, men på grunn av membranens alder og gjenværende brukstid vurderes den til TG2.

Det er viktig å merke seg at levetiden til en membran varierer basert på kvalitet, installasjon og bruk. Eldre membraner kan bli sprø og sprekke opp, noe som fører til at de mister sin vanntettende funksjon. Dette kan resultere i vannlekkasjer gjennom vegger og gulv og fuktskader.

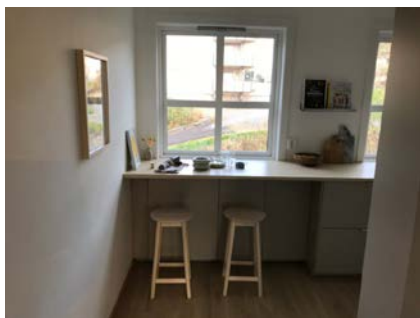
ETASJE > KJØKKEN: 10.4M<sup>2</sup>

## ! TG 1 Avtrekk

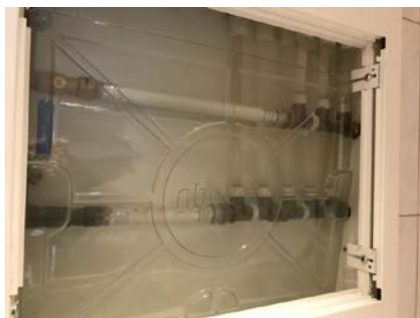
Innvendige vannledninger er av plast (rør i rør). Det er besikket i rørskap.

Årstall: 2014 Kilde: Rekvisit

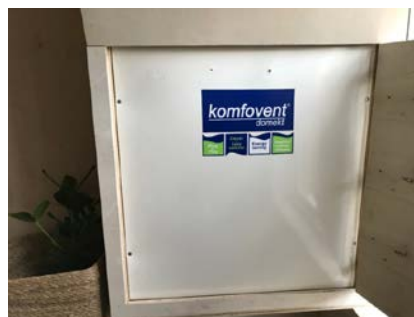
Boligen har balansert ventilasjon med nytt filter.  
Filtre byttes i regi BRL.

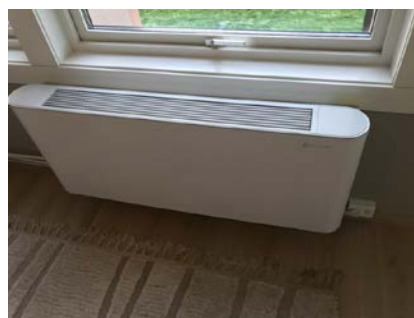
### ! TG 1 Varmesentral

Det er installert jordvarmeanlegg i borettslaget. Leiligheten har en varmeovn plassert i stuen som gir romoppvarming.  
Varmtvannsforsyningen styres av jordvarmeanlegget.

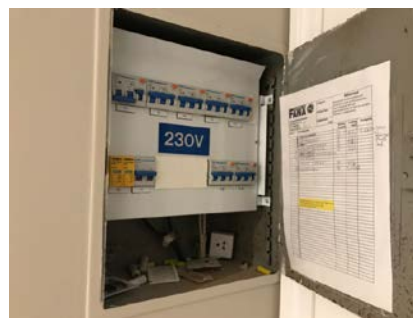
Sikringsskapet er et delvis oppgradert med nye kontakter i forbindelse med nytt kjøkken og det er skiftet noen kontakter og lamper rundt i leiligheten.

Det presiseres imidlertid at dette ligger utenfor undertegnede fagkompetanse, og en endelig vurdering bør foretas av kvalifisert elektroinstallatør.

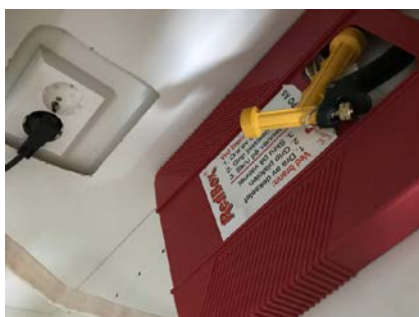
## 1 TG 0 Utstyr for varsling og slukking av brann

4. Er det skader på røykvarslere?

**Nei**
