Grefsenkollveien 14A, 0490 OSLO

**Hjørneleilighet fra 2009 med
moderniseringsbehov-
Markterrasse med gode
solforhold- Store vindusflater**

Befaringsdato: 04.03.2026

Rapportdato: 06.03.2026

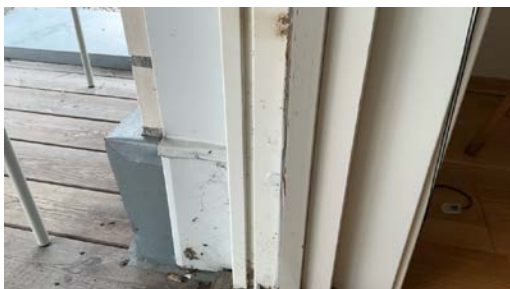
Det er registrert skadet tetningslist på balkongdøren.

Skadet tetningslist kan medføre luftlekkasjer, trekk og økt varmetap. Over tid kan dette også føre til fuktinntrenging i karm eller tilstøtende konstruksjon dersom forholdet ikke utbedres. Tetningslist er en slitedel og kan normalt skiftes uten større inngrep.

Utskifting av tetningslist anbefales for å sikre god tetthet og funksjon.

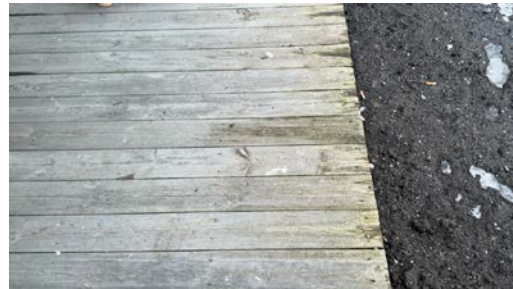
TG 2 Balkonger, terrasser og rom under balkonger

Mosevekst oppstår ofte på terrassebord som er utsatt for fukt og begrenset sollys. Dette kan føre til glatt overflate og økt fuktbelastning på treverket. Slitasje på bordene er vanlig over tid, men dersom vedlikehold uteblir kan det føre til raskere nedbrytning av materialet.

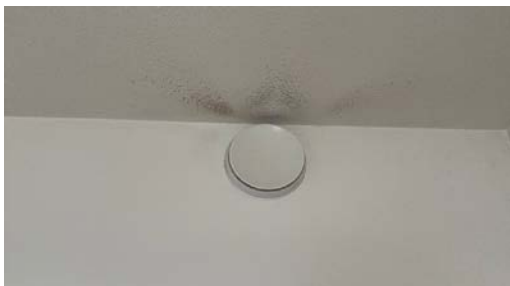
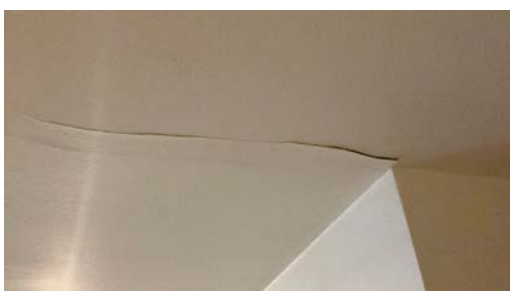
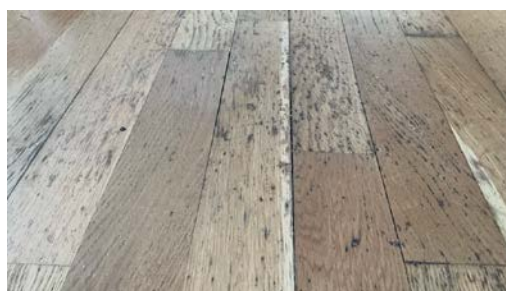
Overflater

Det er registrert slitasje på parkettgulv, herunder misfarging, riper, sår, oppsprekking og stedvis delaminering av parketten.

På veggflater er det registrert sprekker i overflater, samt støvkondens ved tilluftsventiler.

I himlingen er det registrert sprekker i overgang mellom vegg og himling, samt sprekker i himlingsplater i entré.

Sprekker i vegg- og himlingsoverflater oppstår ofte som følge av bevegelser i konstruksjonen eller uttørking av materialer. Støvkondens ved ventiler kan skyldes luftbevegelse og temperaturforskjeller i ventilasjonsluften.

Vedlikehold og reparasjon må påregnes.

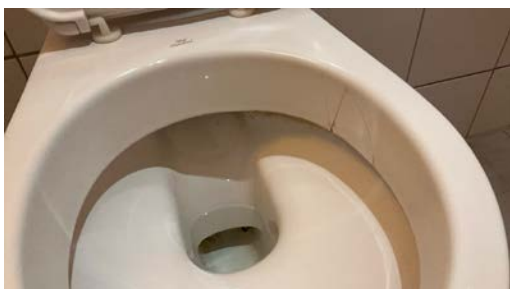
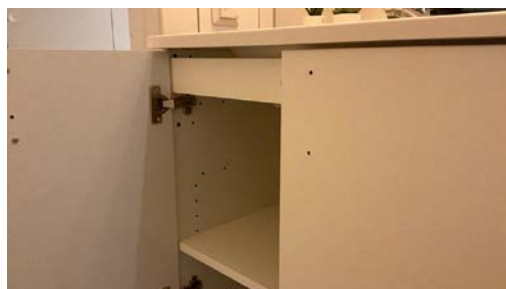
TG 2 Sanitærutstyr og innredning

Det er registrert skader på toalettskålen. Videre mangler håndtak på servantskapet.

Skade på toalettskål kan påvirke både estetikk og funksjon, avhengig av skadeomfang. Manglende håndtak på servantskap gjør innredningen mindre praktisk i bruk og indikerer slitasje på innredningen.

Forholdene vurderes som mindre avvik, men utbedring bør påregnes for å opprettholde normal bruk og funksjon.

Utbedring eller utskifting av enkeltkomponenter kan bli nødvendig.

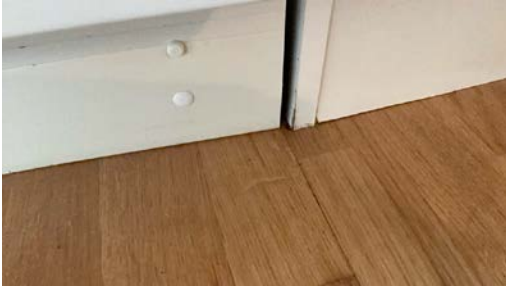
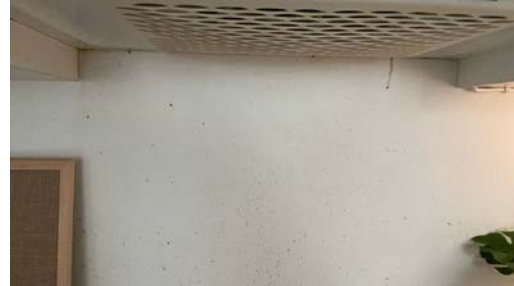
ETASJE > STUE/KJØKKEN

Gulning og slitasje på fronter skyldes normalt alder og bruk over tid. Svelling i materialer oppstår ofte som følge av fuktbelastning og kan føre til videre nedbrytning av overflaten dersom forholdet utvikler seg. Skjeve skapdører skyldes ofte slitasje i hengsler eller justeringsbehov.

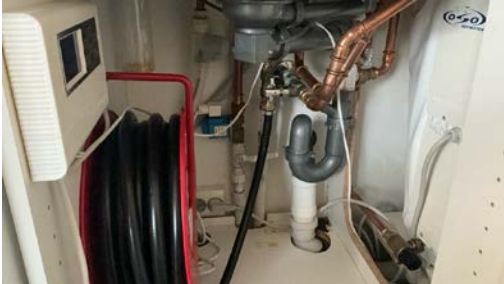
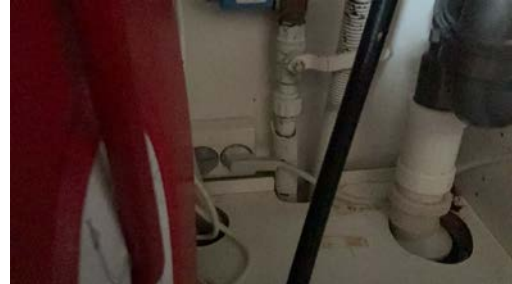
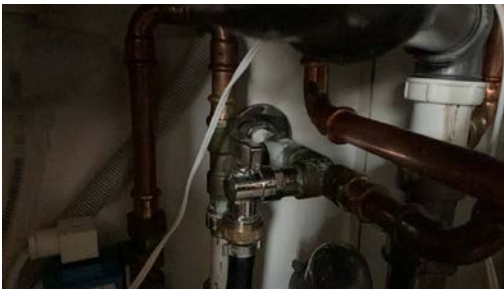
Det er registrert manglende tetting i enden av varerør under kjøkkenbenken. Videre er det registrert irr (korrosjon) på koblinger på kobberrør.

Manglende tetting i varerør kan medføre at eventuelt lekkasjevann ikke ledes ut til synlig sted eller til fordelerskap, men i stedet kan renne ut i kjøkkenskapet eller videre inn i konstruksjonen.

Irr på kobberrørkoblinger kan oppstå som følge av fukt eller kjemisk påvirkning over tid. Dette kan på sikt påvirke tetthet i koblinger dersom forholdet utvikler seg.

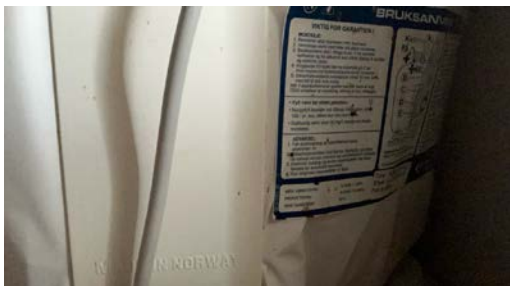
Plassering av varmtvannsbereder i kjøkkeninnredning er en vanlig løsning i leiligheter hvor teknisk rom ikke er tilgjengelig. Ved slike plasseringer er det viktig at installasjonen har tilfredsstillende tilkoblinger, sikkerhetsventil og avrenning ved eventuell lekkasje. Varmtvannsberedere er utsatt for slitasje over tid, og risiko for lekkasje øker med alder.
