Herman Wildenveys gate 22A, 3292 STAVERN

**Stavern / Varden - Pent oppusset  
4 roms leilighet i 2. etasje med  
solrik balkong med fint utsyn -  
Nyere flislagt bad**

# Tilstandsrapport

Befaringsdato: 28.04.2025

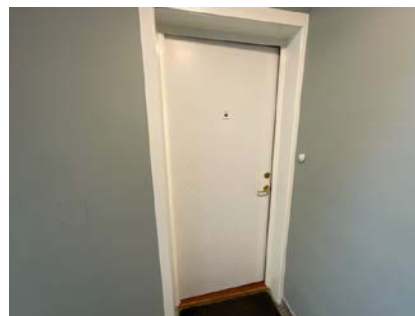
Inngangsdør

Døren har bruksslitasje på dørbblad og karm.

Døren er byttet i senere tid, men jeg har ingen opplysninger om dørens årstall.

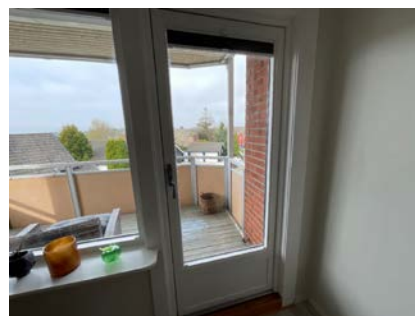
Balkongdør

Boilgen har en malt balkongdør i tre med stort glassfelt og aluminiums utside, døren har innvendig montert en liftgardin. Døren har bruksslitasje på dørbblad og karm.

**Årstall:** 1988      **Kilde:** Produksjonsår på produkt

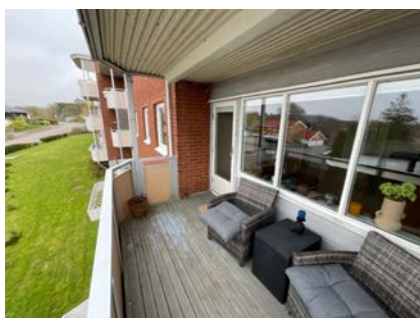
Balkong

- Rekkverket er for lavt i forhold til dagens krav til rekkverkshøyder.
- Det er påvist andre avvik:

Tilstandsgrad 2 er gitt fordi gulvet har malingsflekker og rekkverket ikke tilfredsstiller dagens regelverk på 1 meter.

- Det må foretas tiltak for å lukke avviket.
- Det er ikke krav om utbedring av rekkverkshøyde opp til dagens forskriftskrav.

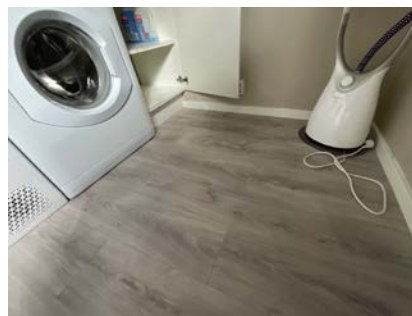
- Det er påvist andre avvik:
- Det er påvist fuktskader på overflater.

Tilstandsgrad to er gitt fordi det er svelling etter fuktskade på laminatgulvet på kjøkkenet, laminatgulvet i stuen og på soverommet har ujamne skyter og skader, det er en ufagmessig avslutning mot garderobeskabet på soverommet med tilkomst fra stuen.

Svelling i laminatgulvet på kjøkkenet

- Gjennomføre ytterligere undersøkelser og foreta utbedring av skade.
- Andre tiltak:

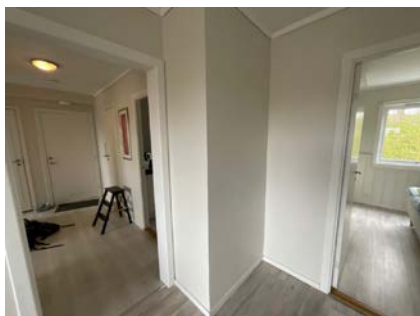
Pipen er pusset og malt.

Synlige pipe i stuen

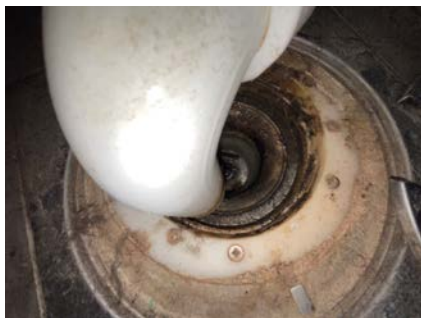
Sluk under dusjkabinett

- Det må gjøres nærmere undersøkelser.
- Det må innhentes dokumentasjon. Manglende membran/tettesjikt medfører risiko for lekkasjer og fukt i konstruksjonen.

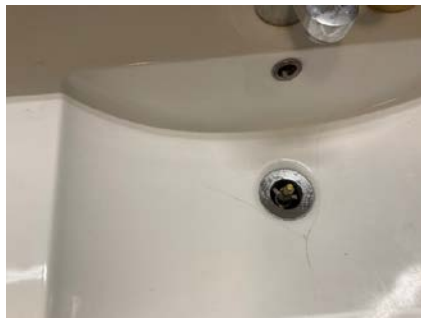
- Det er påvist riss/sprekker i utstyr på våtrommet.

Spekk i servanten

- Påviste skader må utbedres.

Sanitærutstyr og innredning fungerer med dette avviket, men for å forbedre tilstandsgraden må servanten byttes.

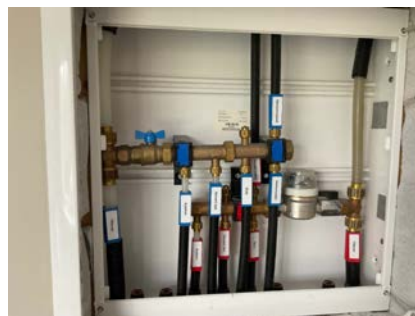
Rør i rør skapet er drenert til baderommet.

Stoppekranen til leiligheten er i rør i rør skapet på kjøkkenet.

Rør i rør skap på kjøkkenet

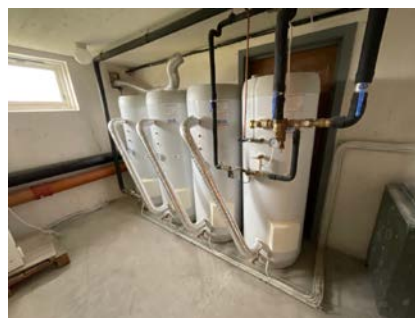
Det er sentralanlegg for varmtvann i bygningen plassert i kjelleren

Årstall: 2018 Kilde: Produksjonsår på produkt

Sentral varmtvannsbereding

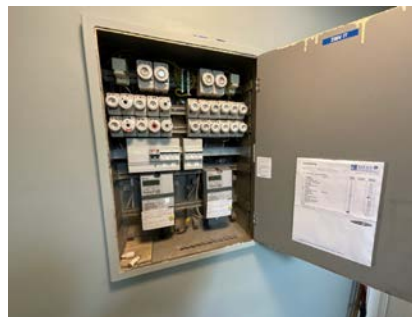
Tilstandsgrad to er gitt fordi det elektriske anlegget bør ha en utvidet elkontroll på grunn av eldre skrusikringer og gammelt anlegg.

Sikringsskap i felles trappegang
