Andebu Sentrum 28, 3158 ANDEBU

**Lys og attraktiv 3-roms leilighet i
3. etasje med heis, garasje plass og
stor solrik veranda**

Tilstandsrapport

Rapportdato: 08.04.2026

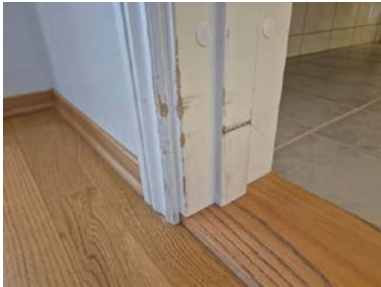
- Det er påvist avvik som tilsier at det bør foretas tiltak på enkelte dører.

Dører fungerer, men bør påregnes vedlikehold/tiltak med tiden.

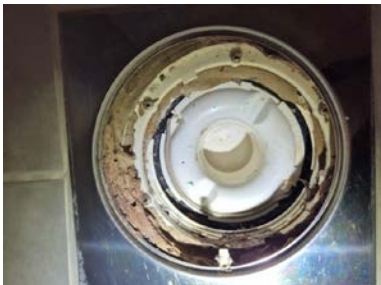
3. ETASJE > BAD/VASKEROM

Det er fuktsveller på baderomsinnredningen.

Det bør vurderes utskifting eller utbedring av baderomsinnredningen med fuktsveller, for å unngå videre skadeutvikling og redusert levetid på innredningen.

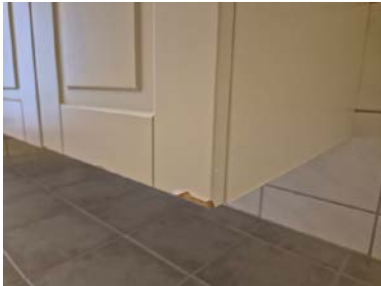
3. ETASJE > BAD/VASKEROM

Det er fuktsveller på baderomsinnredningen.

Konsekvens/tiltak: Det bør vurderes utskifting eller utbedring av baderomsinnredningen med fuktsveller, for å unngå videre skadeutvikling og redusert levetid på innredningen.

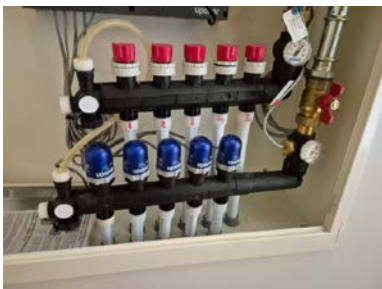
Vannbåren gulvvarme i samtlige rom i leiligheten med unntak av teknisk rom.
Rørskap plassert i teknisk rom.
Begrensede kontrollmuligheter. Fungerte normalt på befaringstidspunkt.

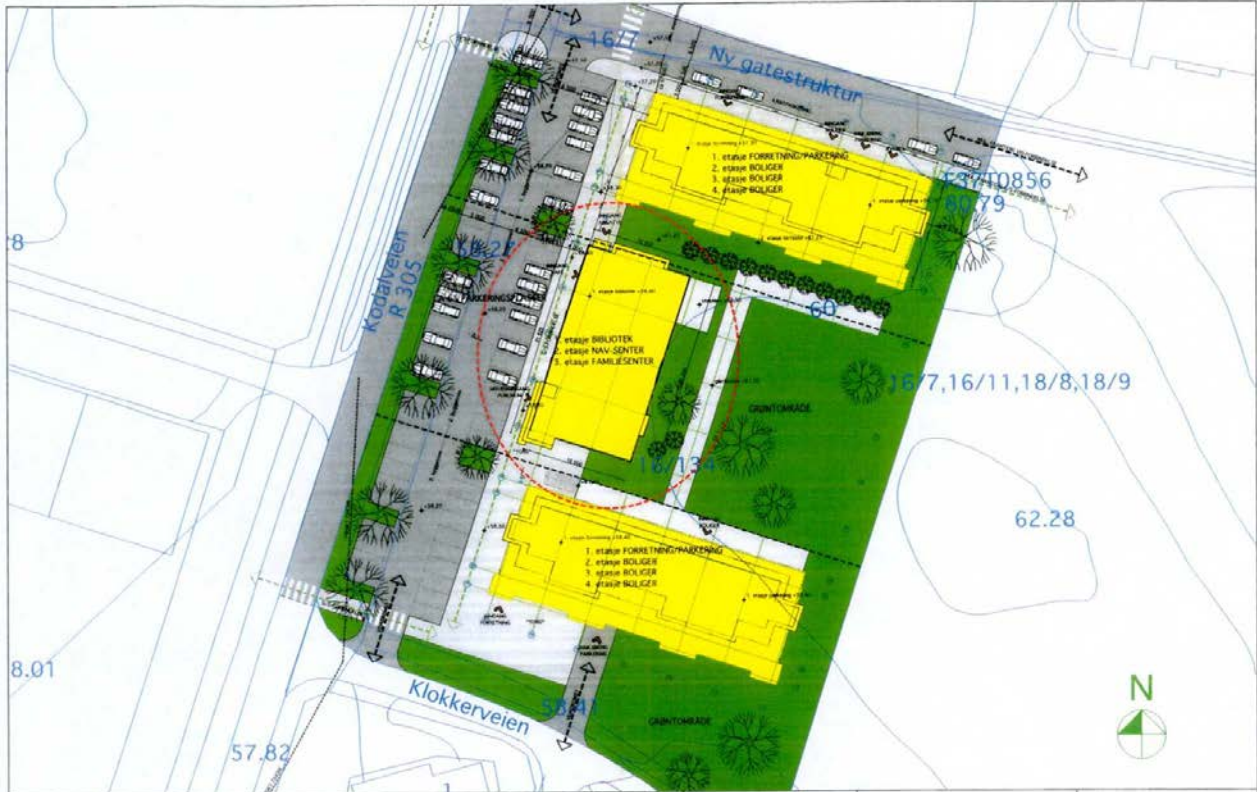
2865 Andebu NAV/Bibliotek		Situasjonsplan	
DATO: 04.06.08	MÅL: 1:500	FASE: FORPROSJEKT	TEGN NR: A-001
DISN: VHB	KTEL: VHB	TYPE: SAMMENSERNAD	REV:

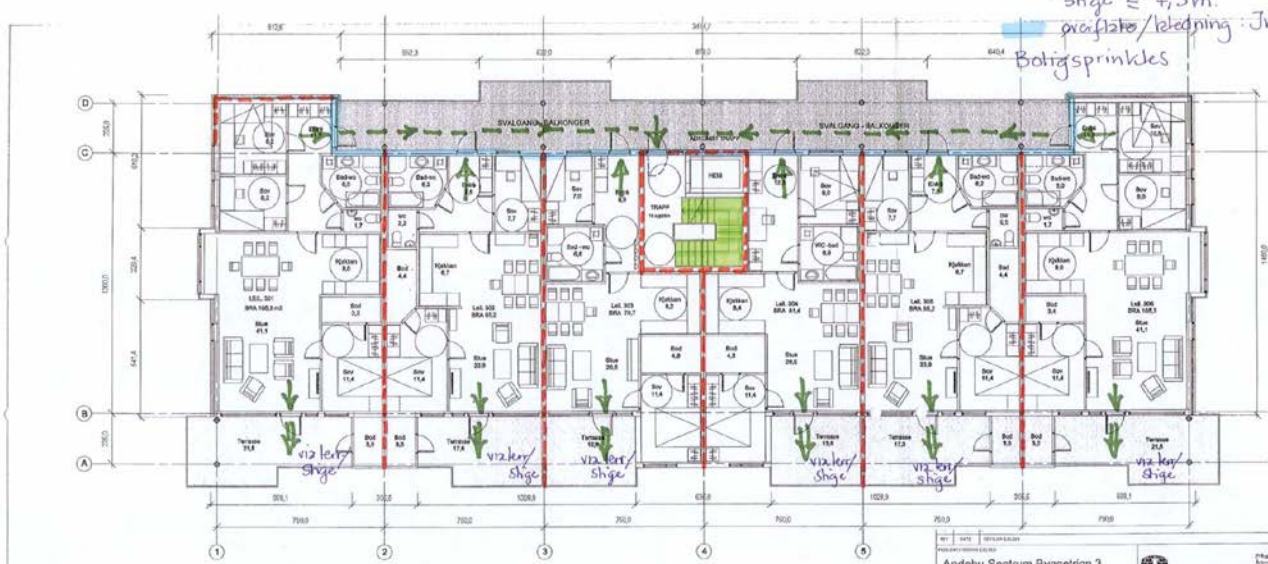
BRANNTEGNING

Kfr. Rapport Brann-01 dattet 24. juni-11
utført av Muliconsult v/ wfh.

Andebu Sentrum Byggetrinn 3			Dato: 14.06.11	Blad: 103
Plan 3. etg.				
1:100	Rammesøknad	P.140232

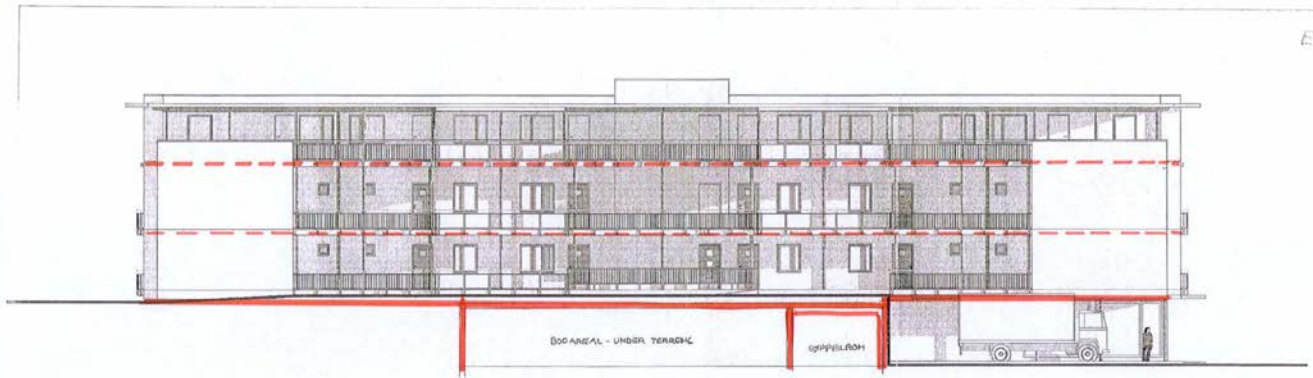
BRAHTEGNING viser prinsipp etasjeskillere

- (R) E160
- (R) E160 ubrennbart
- == REIM 120 (mot nabobygg)

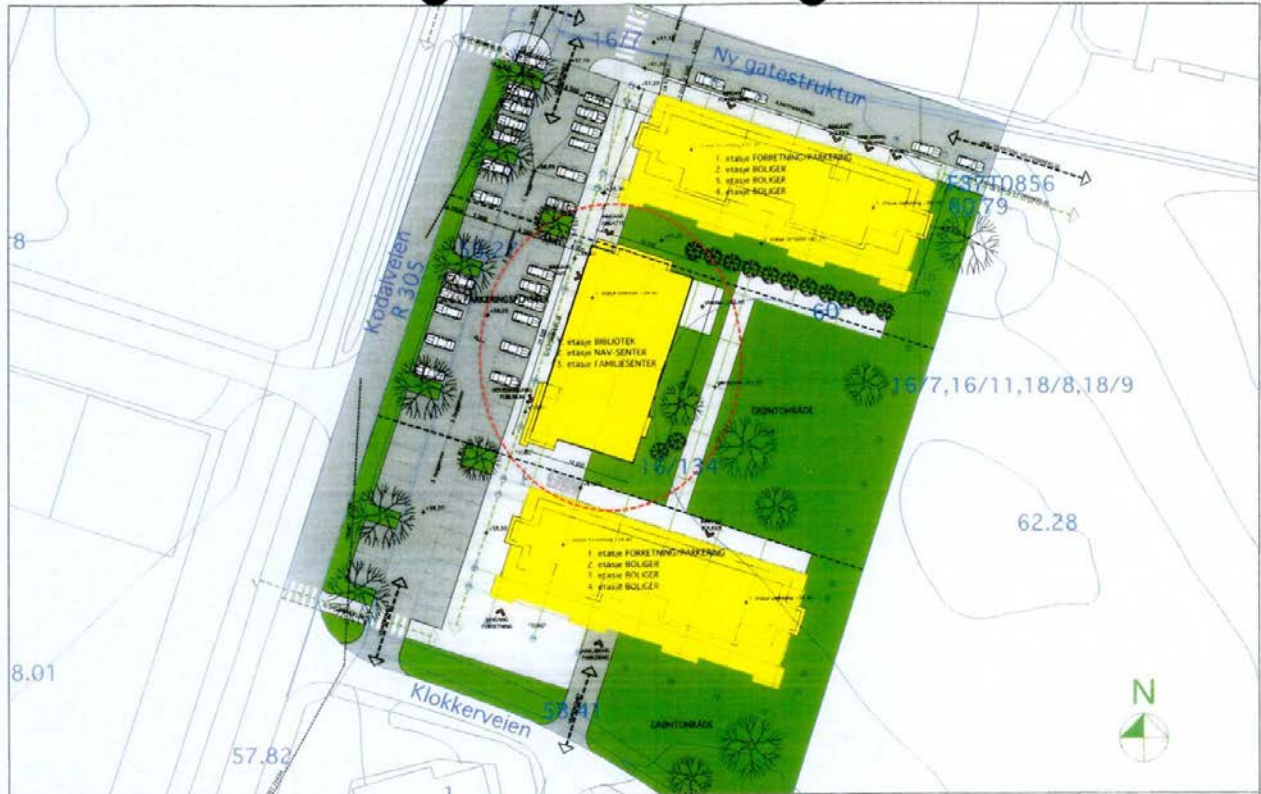
SÆVI OLSEN & BERGSJØ ARKITEKTER OG INNENRUMS USTYRINGS- OG BELYSNINGS KONSEPT 4610 Andebu Tlf: 92 37 84 84 Fax: 92 37 84 80	2865 Andebu NAV/Bibliotek		Situasjonsplan	
	DATO: 04.06.06 SØK: VHB KTEL:	MÅL: 1:500 FUK:	FASE: FORPROSJEKT TYPE: SAMMENSKNAD	TEDELAR: A-001
