Kjernåsveien 5D, 3142 VESTSKOGEN

**Pen 3-roms toppleilighet på
Vestskogen med vestvendt og
innglasset balkong | Oppvarming
inkludert | Flytt rett inn!**

Tilstandsrapport

BOLIGBYGG MED FLERE BOENHETER

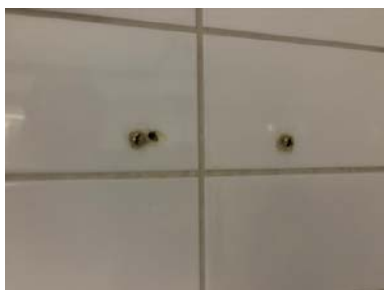
3. ETASJE > BAD

Gjennomføringer i våtsone kan medføre økt risiko for fuktinntrengning.
