Eplehagen 4, 2040 KLØFTA

**Lækker og romslig 3-roms
toppleilighet med parkering |
Attraktiv og sentral beliggenhet |
Nydelig, solrik balkong**

Tilstandsrapport

BOLIGBYGG MED FLERE BOENHETER

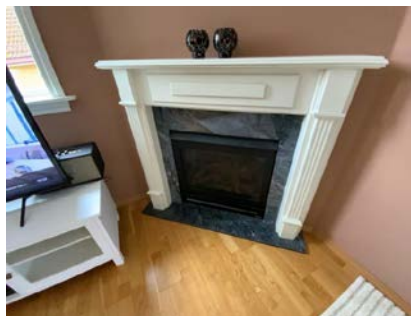
Gaspeis plassert i stue. Felles gasstank med avlesning fra måler. Ildsted ble ikke funksjonstestet av undertegnende men det ble ikke opplyst om negative avvik på befaringdagen.

Besiktigelse av ildsted.

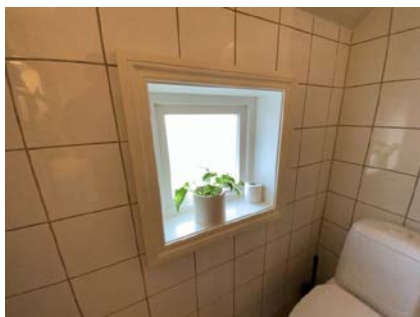
- Det er vindu/dør med ikke fuktbestandige materialer i våtsonen (ved vask, dusj, badekar, osv.), løsningen eller byggematerialet er uegnet
- Det er avvik:

Det er vindu/dør med ikke fuktbestandige materialer i våtsonen (ved vask, dusj, badekar, osv.), løsningen eller byggematerialet er uegnet

Ingen umiddelbare tiltak ansees som nødvendig, men konstruksjoner bør holdes under jevnlig oppsyn.

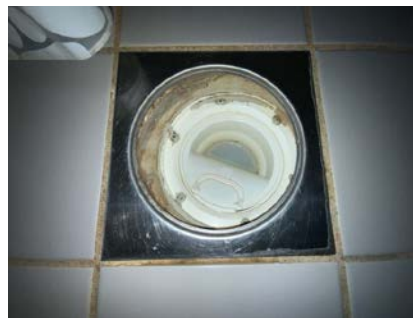
- Det er påvist at høydeforskjell fra topp slukrist til gulv/synlig topp membran ved dørterskel er mindre enn 25 mm.
- Det er påvist at noen fliser har bom (hulrom under).
- Det er påvist avvik i fallforhold til sluk i forhold til krav i forskrift på byggetidspunktet.

Kontroll av sluk.

- Overflater må utbedres eller skiftes.
- Våtrommet fungerer med dette avviket.

- Overvåk tilstanden jevnlig. For å få tilstandsgrad 0 eller 1 må tettesjiktet skiftes ut, men tidspunktet for når dette er nødvendig er vanskelig å si noe om.
- Overvåk tilstanden jevnlig. For å få tilstandsgrad 0 eller 1 må slukløsningen skiftes ut og sannsynligvis må også membransjiktet skiftes/utbedres. Det er imidlertid vanskelig å si noe om tidspunktet for når dette er nødvendig.
- Installering av tett dusjkabinett anbefales.

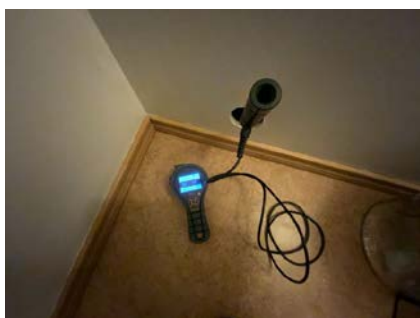
Hulltaking er foretatt uten å påvise unormale forhold. Hulltaking er foretatt ved/i Bod. Fuktkvotemåling (vekt%) i konstruksjonen ble målt til 0.

Utført hulltaking.

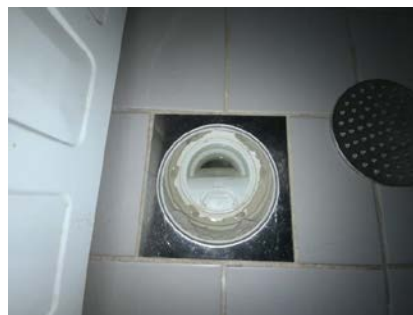
- Det er påvist at høydeforskjell fra topp slukrist til gulv/synlig topp membran ved dørterskel er mindre enn 25 mm.
- Det er påvist at noen fliser har bom (hulrom under).
- Det er påvist avvik i fallforhold til sluk i forhold til krav i forskrift på byggetidspunktet.

Kontroll av sluk.

- Våtrommet fungerer med dette avviket.
- Overflater må utbedres eller skiftes.

- Overvåk tilstanden jevnlig. For å få tilstandsgrad 0 eller 1 må slukløsningen skiftes ut og sannsynligvis må også membransjiktet skiftes/utbedres. Det er imidlertid vanskelig å si noe om tidspunktet for når dette er nødvendig.
- Overvåk tilstanden jevnlig. For å få tilstandsgrad 0 eller 1 må tettesjiktet skiftes ut, men tidspunktet for når dette er nødvendig er vanskelig å si noe om.

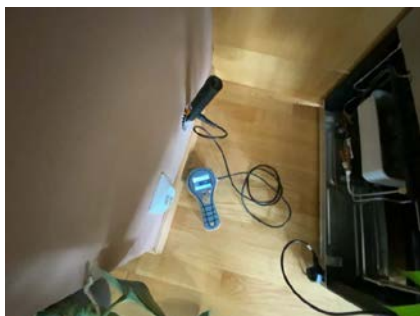
Hulltaking er foretatt uten å påvise unormale forhold. Hulltaking er foretatt ved/i Kjøkken. Fuktkvotemåling (vekt%) i konstruksjonen ble målt til 0.

Utført hulltaking.

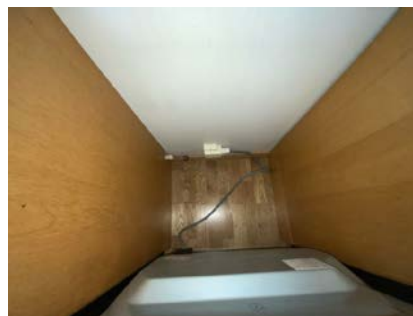
Kontroll bak ovn. Ingen tegn til fuktskader på befaringdagen.

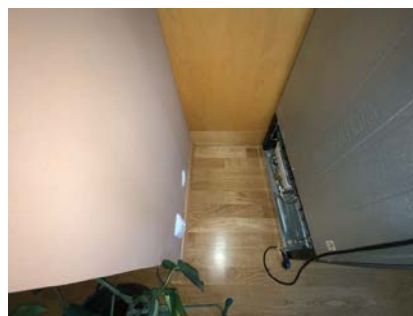
Kontroll bak kjøleskap. Ingen tegn til fuktskader på befaringdagen.

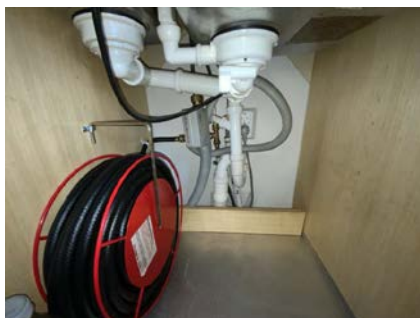
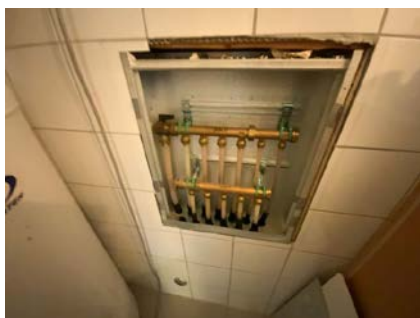
Vannrør fra byggeår av materialtype pex og kobber. Fordelerskap på vaskerom. Waterguard i benkeskap på kjøkken bør opparbeides for god sikring av lekkasjevann. Alder er normalt i seg selv en vurderingskriterie hva angår slitasjegrad. Hovednettet er som oftest selskapets ansvar. Dette er ikke undersøkt. Videre bemerkes at bunnledninger av den årsak følgelig heller ikke er kontrollert. Ingen negative avvik observert på befaringdagen.

Besiktigelse av røropplegg.

- Det er ikke behov for utbedringstiltak siden anlegget fungerer i dag, men ut ifra alder kan skader plutselig oppstå på eldre anlegg.
