Ole Vigs gate 4, 5006 BERGEN

**Pen & romslig bygårdsleilighet  
sentralt på Møhlenpris.  
Rammetillatelse bruksendring av  
loft. Peis, rosett & stukkatur.**

# Tilstandsrapport

## SELVEIERLEILIGHET (I SMÅHUS)

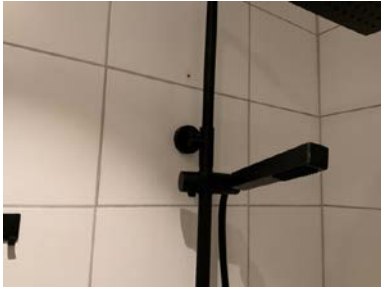
## 3. ETASJE > BAD (6,5 M²)

#### Vurdering av avvik:

- Mer enn halvparten av forventet brukstid er passert på membranløsningen.
- Eldre membraner svekkes naturlig over tid, noe som kan medføre redusert tettefunksjon og øke risikoen for utettheter og fuktskader på sikt.

#### Konsekvens/tiltak

- Andre tiltak:
  - Det anbefales å installere et dusjkabinett for å spare overflater for belastning med fritt vann, for noe lengre brukstid. Sluk bør kontrolleres jevnlig. For å oppnå bedre tilstandsgrad (TG 0/TG 1) må det påregnes oppgradering.
