Østre Høylandsvei 11, 4580 LYNGDAL

**Lyngdal/Romskogen- Innholdsrik  
og romslig enebolig med  
barnevennlig beliggenhet og  
usjenert tomt. Dobbeltgarasje**

Salgsobjekt: Enebolig  
Eierform: Eiet  
Byggeår: 1988  
BRA-i/BRA Total 204/244 kvm  
Tomtstr.: 1281.9 m²  
Soverom: 5  
Antall rom: 6  
Gnr./bnr. Gnr. 156, bnr. 91  
Oppdragsnr.: 1408250062

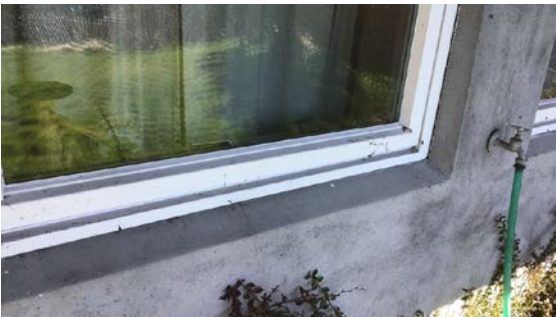
- Karmene i vinduer er slitte og det er sprekker i treverket.

På kjellervinduer i mur er det ikke sålebeslag under vinduer.  
Dette kan påføre vinduene store fukt belastninger ved opptrekk av fukt via mur, som videre kan medføre fuktskader på vinduskarmer

Det bør gjøres tiltak for å lukke avviket

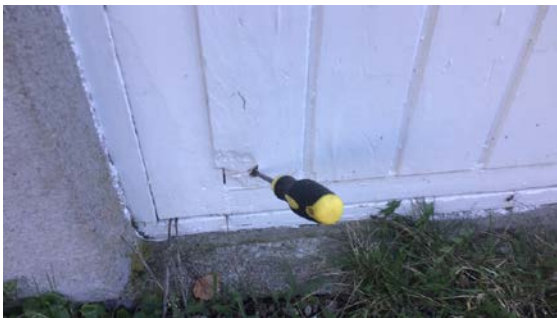
- Det er påvist dør(er) med fukt/råteskader.

Fukt/råte skader i nedkant kjellerdører

- Lokal utbedring/utskifting av fukt/råteskadet treverk.

Det må påregnes noe vedlikehold og at enkelte dører må skiftes ut.  
Hovedsakelig utvendig bod dør og balkongdør i kjeller

**Kostnadsestimat: 10 000 - 50 000**

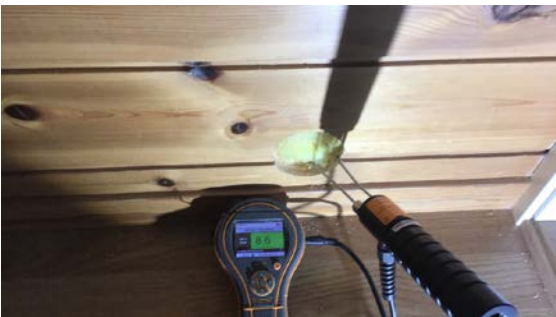
Hulltaking utført i gang bak dusj.  
Ikke påvist unormale fuktverdier på kontrollert område. 8,6 vektprosent

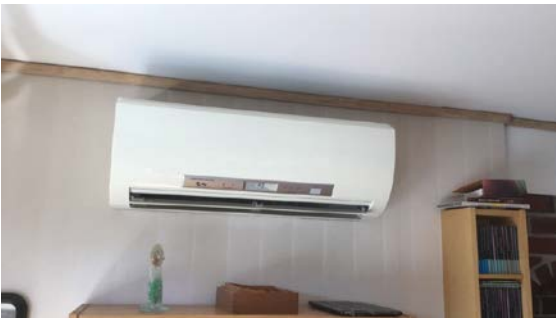
Varmepumpe luft til luft plassert i stue.  
Funksjon ok på befarings dagen.  
Estimert levetid er 10-15 år.  
Normalt filterrens og service påregnes etter produsentens anbefalinger.

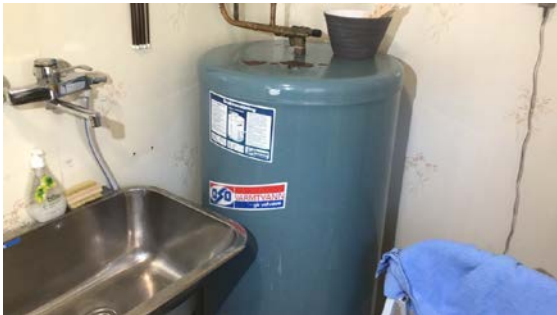
200 liters varmtvannstank plassert på vaskerommet, rommet har sluk og belegg på gulv som ivaretar lekkasjesikring.

- Det er ikke behov for utbedringstiltak siden tanken fungerer i dag, men ut ifra alder kan skader plutselig oppstå på eldre tanker.

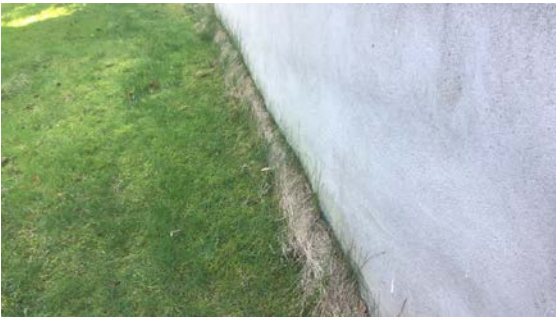
- Det mangler, eller på grunn av alder er det sannsynlig at det mangler, utvendig fuktsikring av grunnmuren ved kjeller/underetasje.
- Mer enn halvparten av forventet levetid på drenering er overskredet.

På bakgrunn av for høye fuktverdier i kjelleren bør det redreneres rundt grunnmuren.

Dette inkluderer også at utvendig side av grunnmuren fuktsikres.
