Spjutnesveien 59, 1870 ØRJE

Marker - Stora Lee. Flott laftet hytte på eiertomt. Pent og solrikt beliggende. Bilvei og båt plass.

Tilstandsrapport

Befaringsdato: 08.04.2024

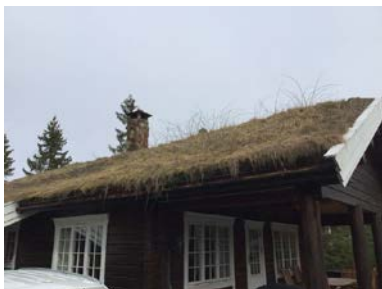
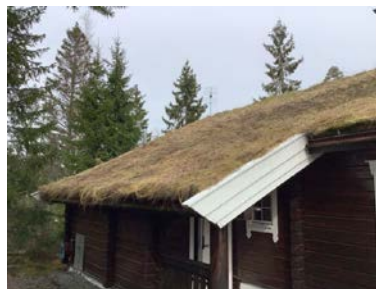
TO 2 Nedløp og beslag

Takrenne av tre mot gårdsplass.

- Takrenner har punktvis lekkasjer.

- Nye renner og nedløp må monteres

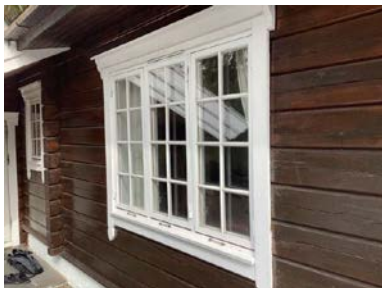
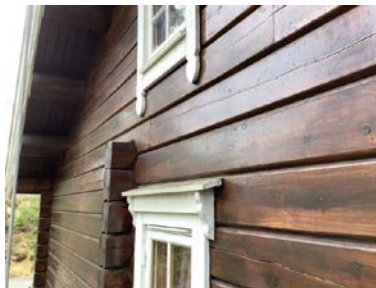
Det er ikke montert vannbrettbeslag på vinduer, noe som øker risikoen for fuktinntrengning i veggen.

Under og over vinduer bør det monteres et beslag som beskytter veggen mot vanninntrengning. Hvis vinduet ligger utsatt til for slagregn, er det helt nødvendig å montere beslag.

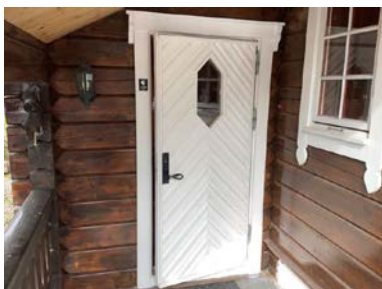
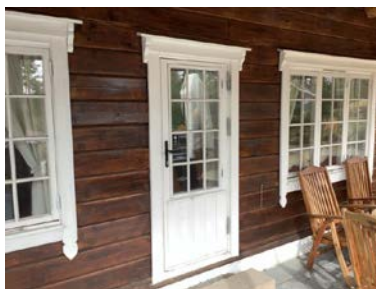
TG 1 Dører

Bygningen har malt hovedytterdør og malt balkongdør i tre. Merker på dørene, som anses som normal bruksslitasje.

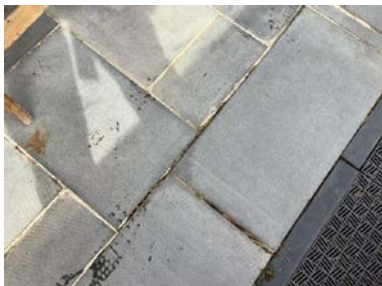
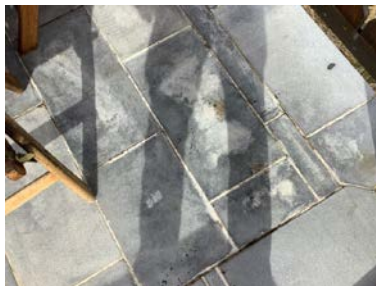
TG 2 Balkonger, terrasser og rom under balkonger

Støpte gulv. Dels med fliser og dels med plastfliser.

Det er påvist at mange fliser har bom (hulrom under) og det er sprekker i fuger.

Det må gjøres tiltak for å lukke avviket.

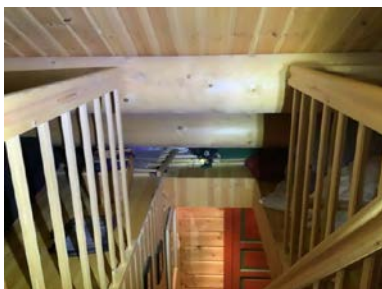
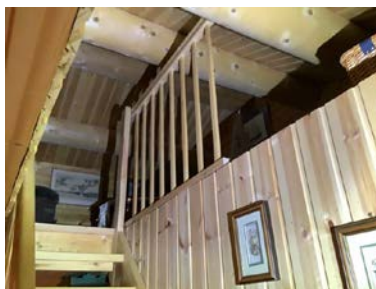
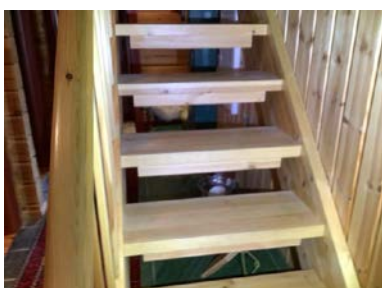
TO 3 Innvendige trapper

Boligen har lakkert tretrapp.

- Rekkverk må monteres for å lukke avviket.
- Håndløper må monteres på vegg for å tilfredsstille krav på byggetidspunktet.
