Spjutnesveien 59, 1870 ØRJE

Marker - Stora Lee. Flott laftet hytte på eiertomt. Pent og solrikt beliggende. Bilvei og båt plass.

Tilstandsrapport

Befaringsdato: 08.04.2024

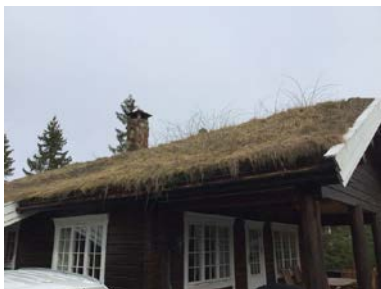
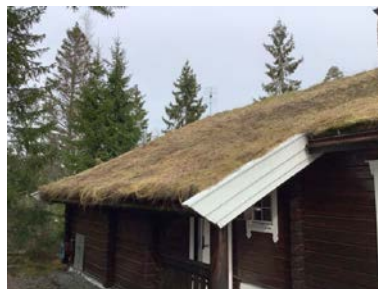
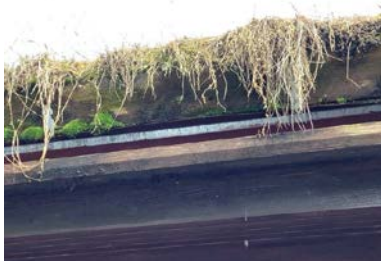
Nedløp og beslag

Takrenne av tre mot gårdsplass.

- Takrenner har punktvis lekkasjer.

- Nye renner og nedløp må monteres

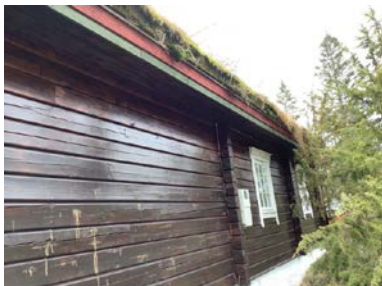
Mangler takrenne på den ene siden av hytten.

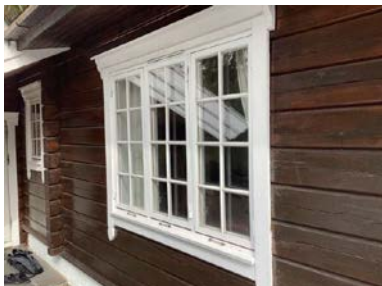
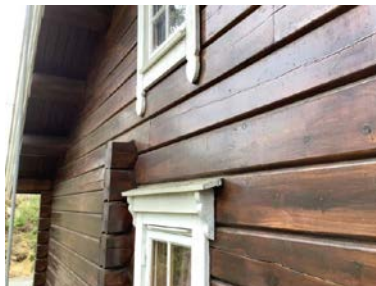
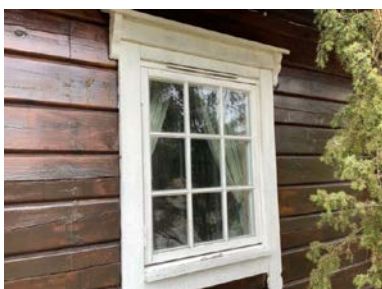
Det er ikke montert vannbrettbeslag på vinduer, noe som øker risikoen for fuktinntrengning i veggen.

Under og over vinduer bør det monteres et beslag som beskytter veggen mot vanninntrengning. Hvis vinduet ligger utsatt til for slagregn, er det helt nødvendig å montere beslag.

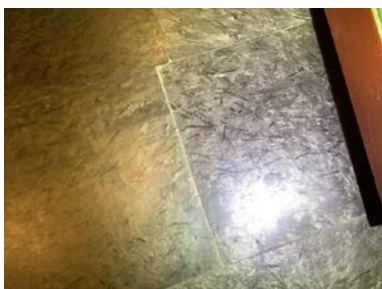
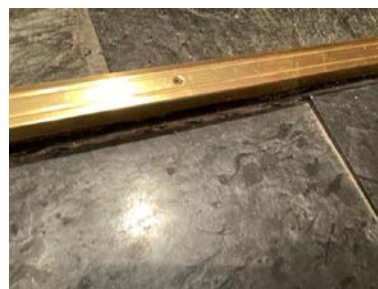
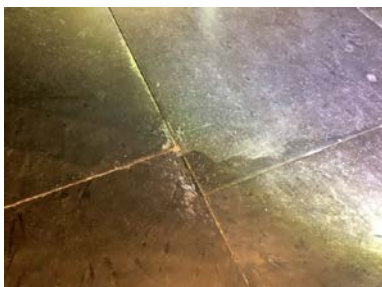
Kalkutslag i fuger.

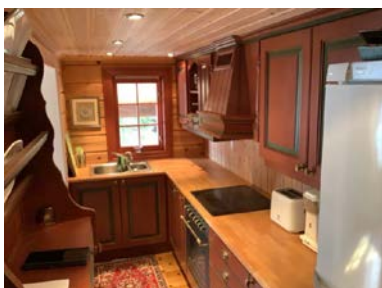
Kjøkkenet har innredning med profilerte fronter. Benkeplaten er av heltre. Det er platetopp og stekeovn. Kun noen mindre merker på fronter/benkeplate, som anses som normal bruksslitasje.
