Spjutnesveien 59, 1870 ØRJE

**Marker - Stora Lee. Flott laftet hytte  
på eiertomt. Pent og solrikt  
beliggende. Bildei og båtplass.**

# Tilstandsrapport

Befaringsdato: 13.11.2025

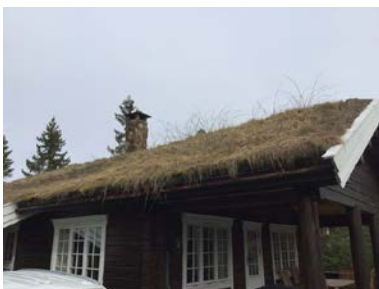
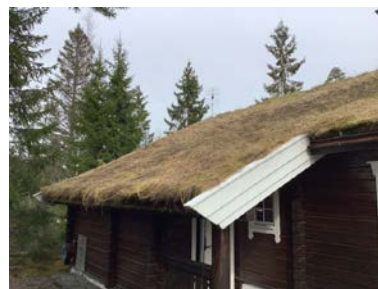
### **Nedløp og beslag**

Takrenne av tre mot gårdsplass.

- Takrenner har punktvis lekkasjer.

- Nye renner og nedløp må monteres

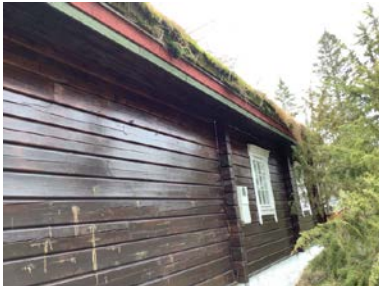
Mangler takrenne på den ene siden av hytten.

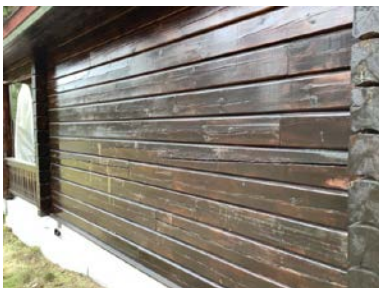
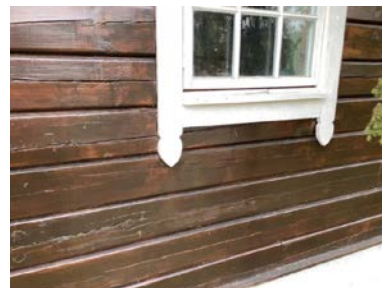
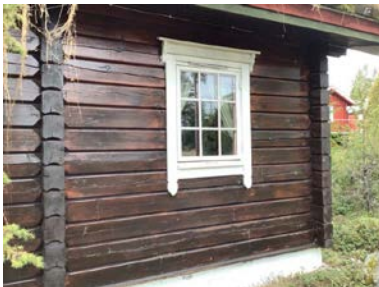
## TG 1 Veggkonstruksjon

Veggkonstruksjoner av laft fra byggeåret.

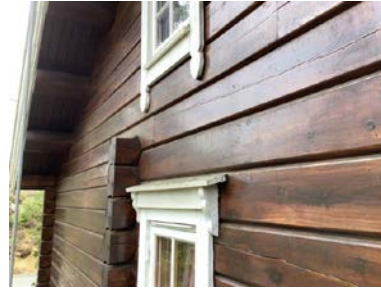
- Karmene i vinduer er slitte og det er sprekker i trevirket.
- Det er avvik:

Det er ikke montert vannbrettbeslag på vinduer, noe som øker risikoen for fuktinntrengning i veggen.

Under og over vinduer bør det monteres et beslag som beskytter veggen mot vanninntrengning. Hvis vinduet ligger utsatt til for slagregn, er det helt nødvendig å montere beslag.

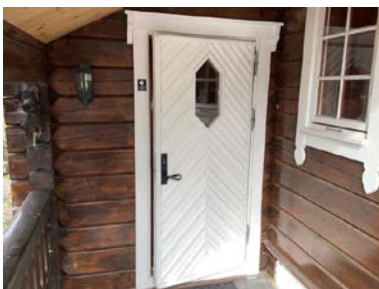
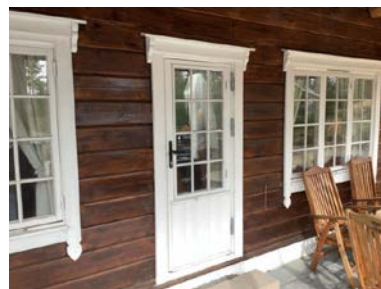
## TG 1 Dører

Bygningen har malt hovedytterdør og malt balkongdør i tre. Merker på dørene, som anses som normal bruksslitasje.

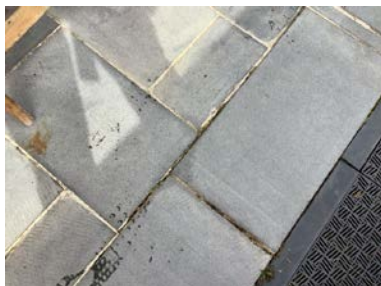
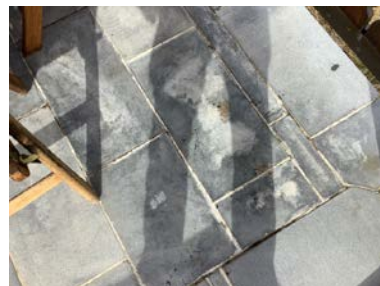
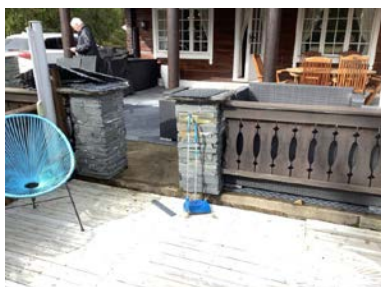
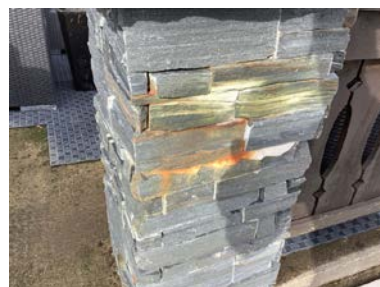
## TG 2 Balkonger, terrasser og rom under balkonger

Støpte gulv. Dels med fliser og dels med plastfliser.

Det er påvist at mange fliser har bom (hulrom under) og det er sprekker i fuger.

Det må gjøres tiltak for å lukke avviket.

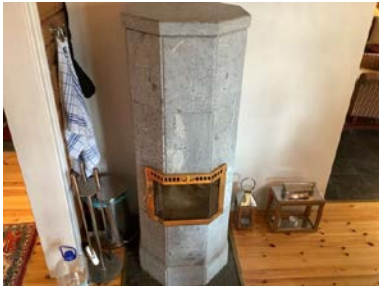
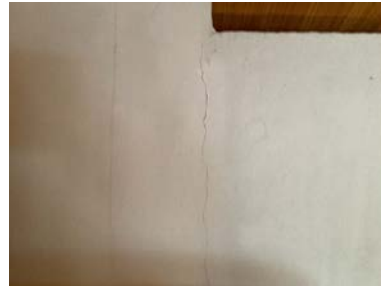
Boligen har elementpipe, klebersteins vedovn og peis med innsats.

Sprekk i brannmur.

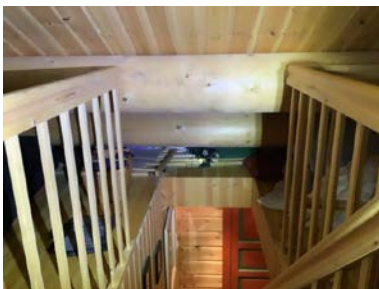
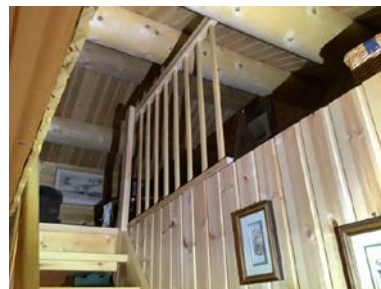
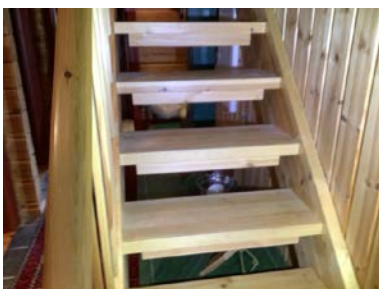
## Innvendige trapper

Boligen har lakkert tretrapp.

- Rekkverk må monteres for å lukke avviket.

Kostnadsestimat: Under 10 000

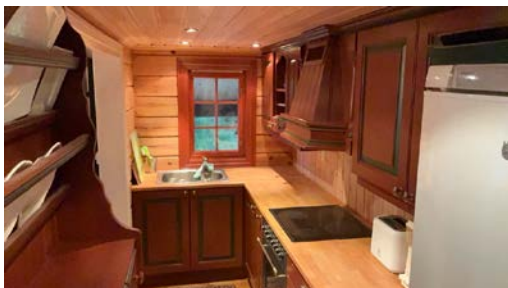
Kjøkkenet har innredning med profilerte fronter. Benkeplaten er av heltre. Det er platetopp og stekeovn. Kun noen mindre merker på fronter/benkeplate, som anses som normal bruksslitasje. Hvitevarer er ikke vurdert.

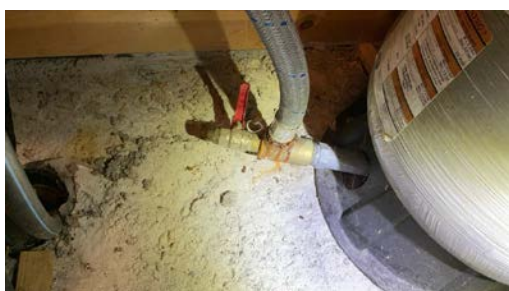
## TG 1 Septiktank

Septiktanken er av glassfiber. Septiktank er fra 2002.
