Spjutnesveien 59, 1870 ØRJE

Marker - Stora Lee. Flott laftet hytte på eiertomt. Pent og solrikt beliggende. Bilvei og båt plass.

Tilstandsrapport

# gnr. 112, bnr. 44

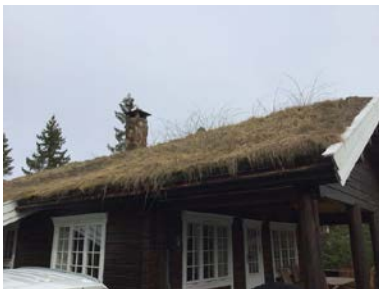
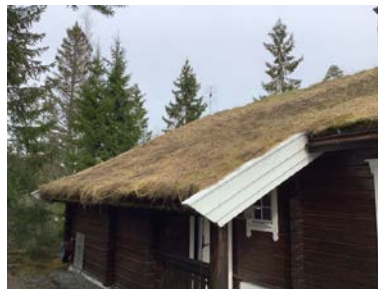
Vurdering av avvik:

- Overvåk tilstanden jevnlig. For å få tilstandsgrad 0 eller 1 må tekkingen skiftes ut, men tidspunktet for når dette er nødvendig er vanskelig å si noe om.

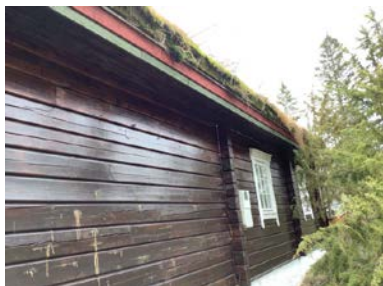
Nedløp og beslag

Takrenne av tre mot gårdsplass.

- Takrenner har punktvis lekkasjer.

Mangler takrenne på den ene siden av hytten.

- Nye renner og nedløp må monteres

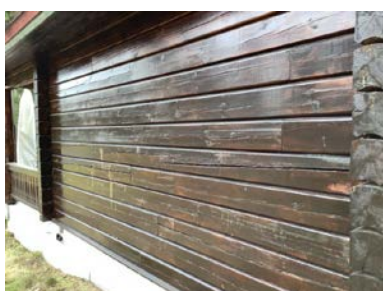
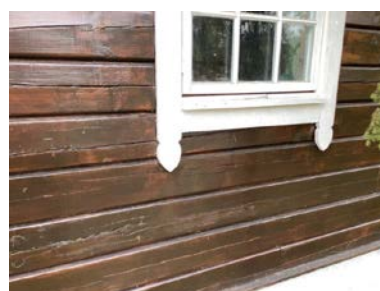
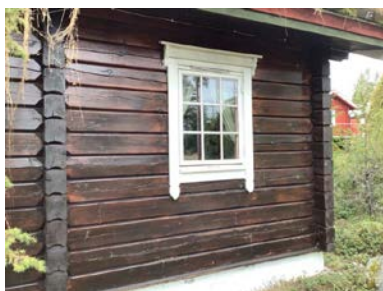
TG 1 Veggkonstruksjon

Veggkonstruksjoner av laft fra byggeåret.

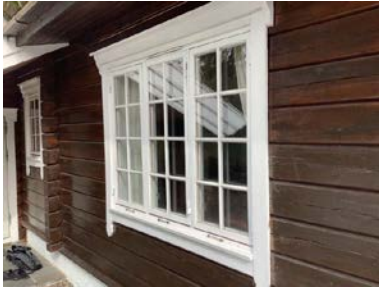
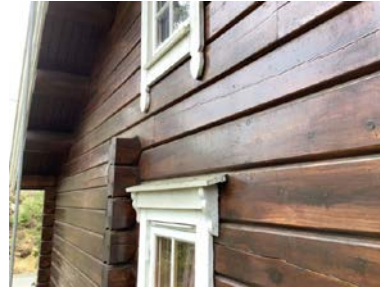
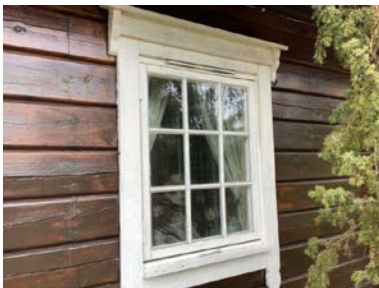
- Karmene i vinduer er slitte og det er sprekker i trevirket.
- Det er avvik:

Det er ikke montert vannbrettbeslag på vinduer, noe som øker risikoen for fuktinntrengning i veggen.

Under og over vinduer bør det monteres et beslag som beskytter veggen mot vanninntrengning. Hvis vinduet ligger utsatt til for slagregn, er det helt nødvendig å montere beslag.

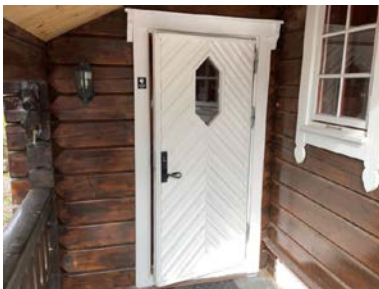
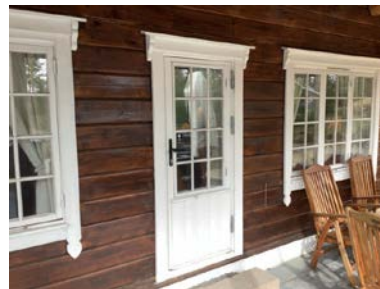
TG 1 Dører

Bygningen har malt hovedytterdør og malt balkongdør i tre. Merker på dørene, som anses som normal bruksslitasje.

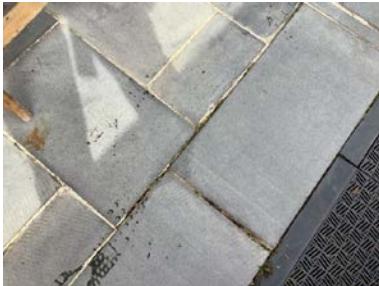
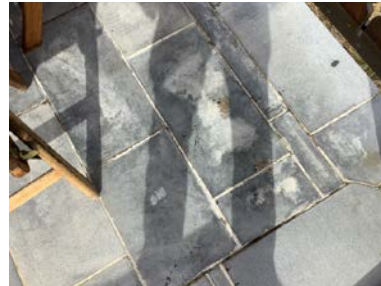
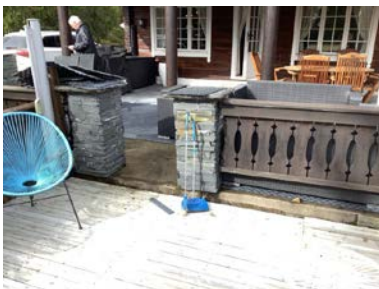
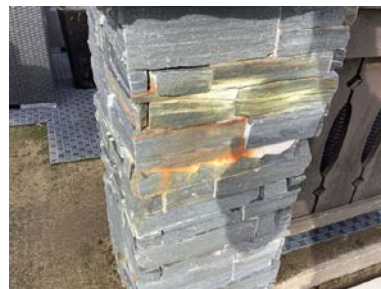
TG 2 Balkonger, terrasser og rom under balkonger

Støpte gulv. Dels med fliser og dels med plastfliser.

Det er påvist at mange fliser har bom (hulrom under) og det er sprekker i fuger.

Det må gjøres tiltak for å lukke avviket.

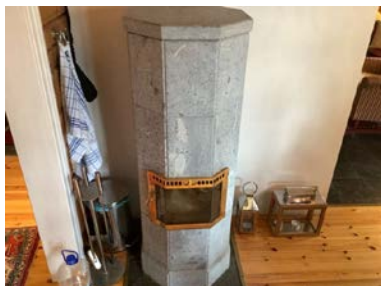
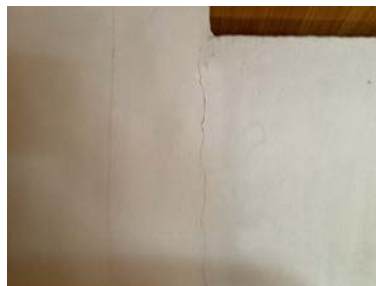
Boligen har elementpipe, klebersteins vedovn og peis med innsats.

Sprekk i brannmur.

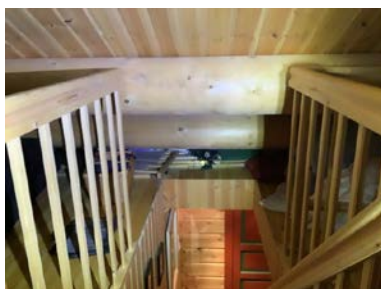
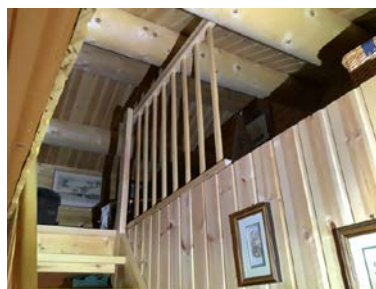
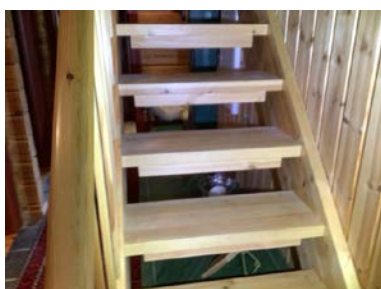
Innvendige trapper

Boligen har lakkert tretrapp.

- Rekkverk må monteres for å lukke avviket.

Kostnadsestimat: Under 10 000

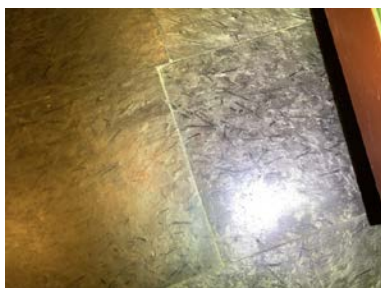
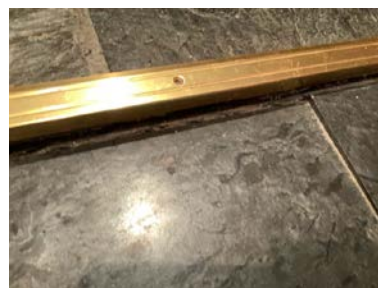
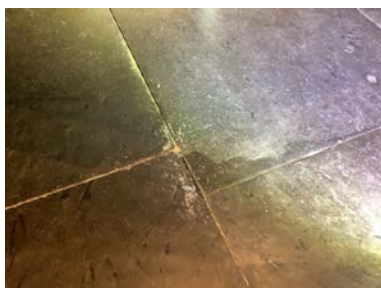
Kalkutslag i fuger.

Utføre lokal utbedring.

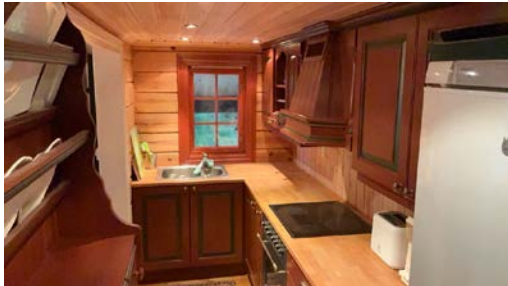
Kjøkkenet har innredning med profilerte fronter. Benkeplaten er av heltre. Det er platetopp og stekeovn. Kun noen mindre merker på fronter/benkeplate, som anses som normal bruksslitasje. Hvitevarer er ikke vurdert.

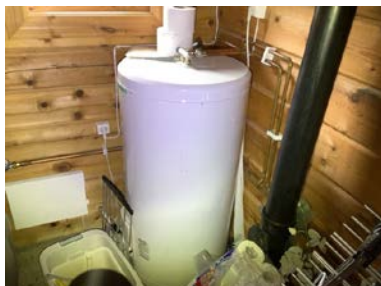
Det var vanlig å koble varmtvannsbereder i stikkontakt når denne varmtvannsberederen ble tilkoblet. I dag er det krav om at nye varmtvannsberedere med effekt på 1500 W eller mer skal være fast tilkoblet.

- Det er ikke behov for utbedringstiltak siden tanken fungerer i dag, men ut ifra alder kan skader plutselig oppstå på eldre tanker.

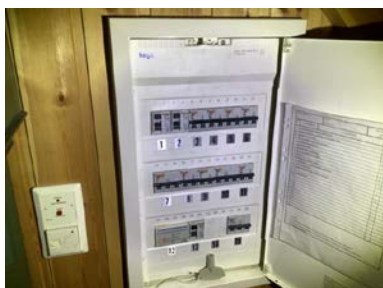
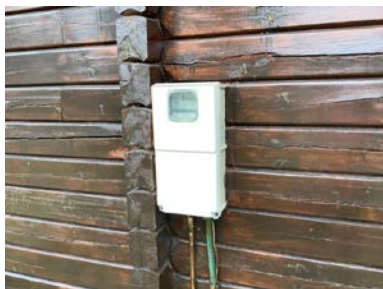
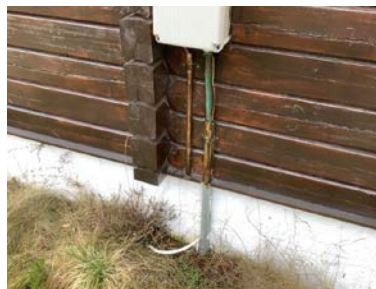
Ja Det er ikke foretatt kontroll av det elektriske anlegget i løpet av de siste 5 årene. Det anbefales på generelt grunnlag en gjennomgang av en registrert elektroinstallasjonsvirksomhet.

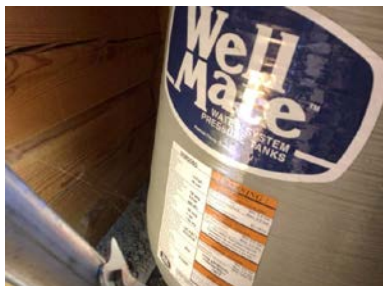
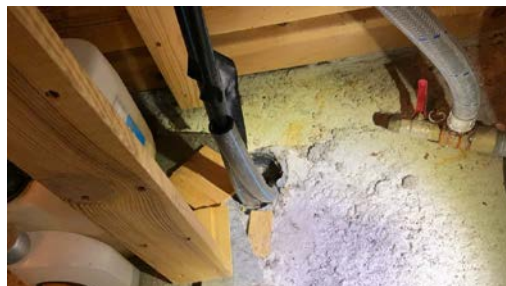
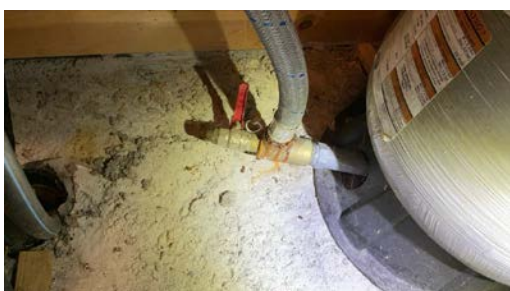
Det anbefales å sende vannprøver til test ved laboratorium for å innhente dokumentasjon av vannkvalitet.
