**Enebolig med unik utsikt og  
attraktiv beliggenhet på  
Steinberget. Garasje og godkjent  
2-roms leilighet i sokkel**

Befaringsdato: 25.08.2025

Rapportdato: 09.09.2025

## ENEBOLIG

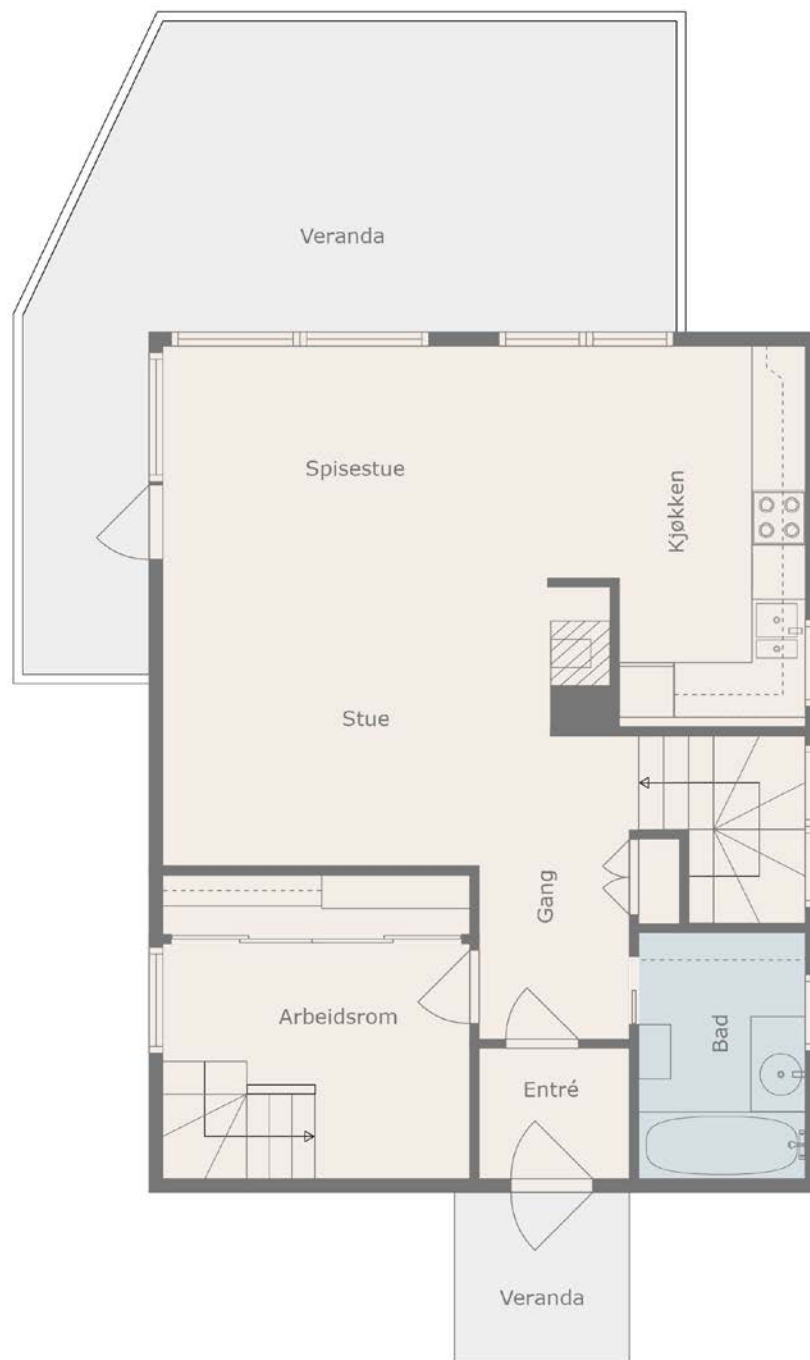
Plantegning over dagens bruk. Ikke i målestokk og avvik kan forekomme. Megler/selger tar ikke ansvar for evt. feil.

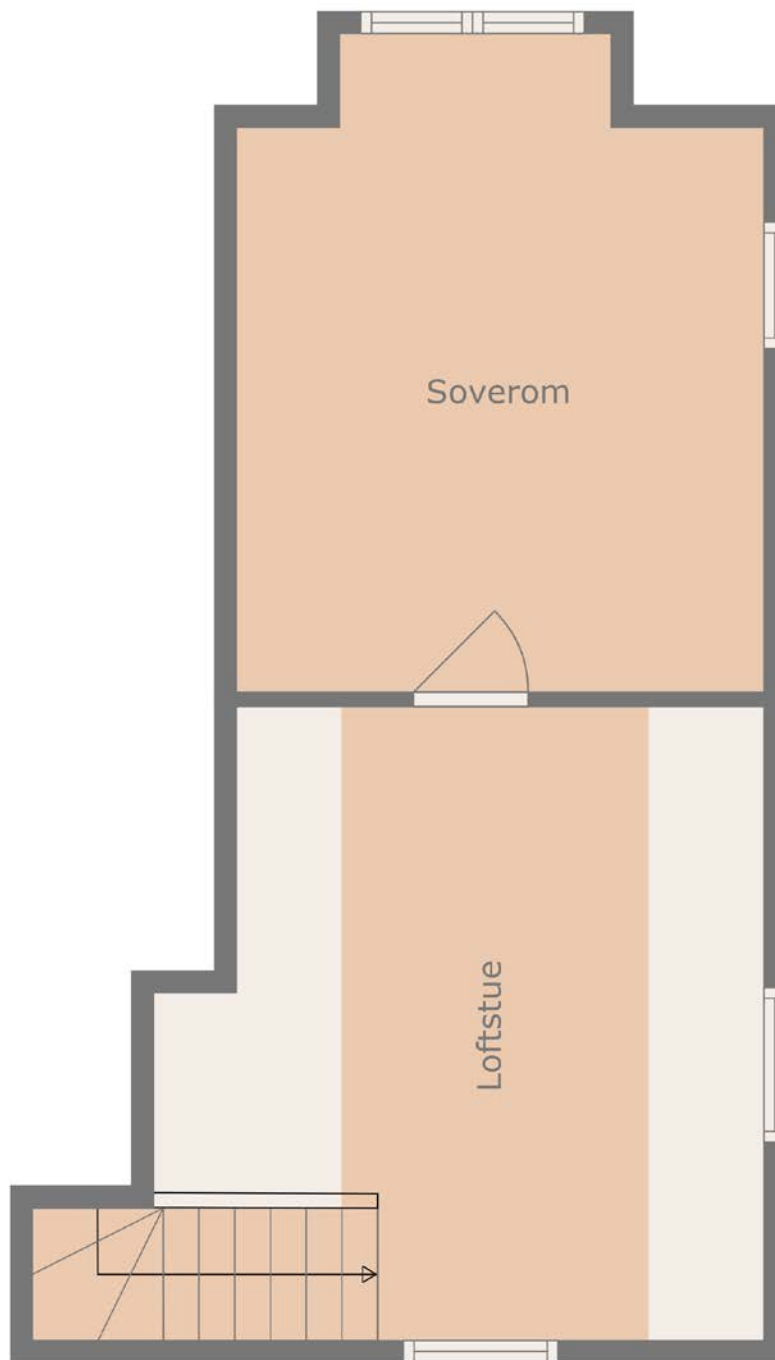
Plantegning over dagens bruk. Ikke i målestokk og avvikan  
forekomme. Megler/selger tar ikke ansvar for evt. feil

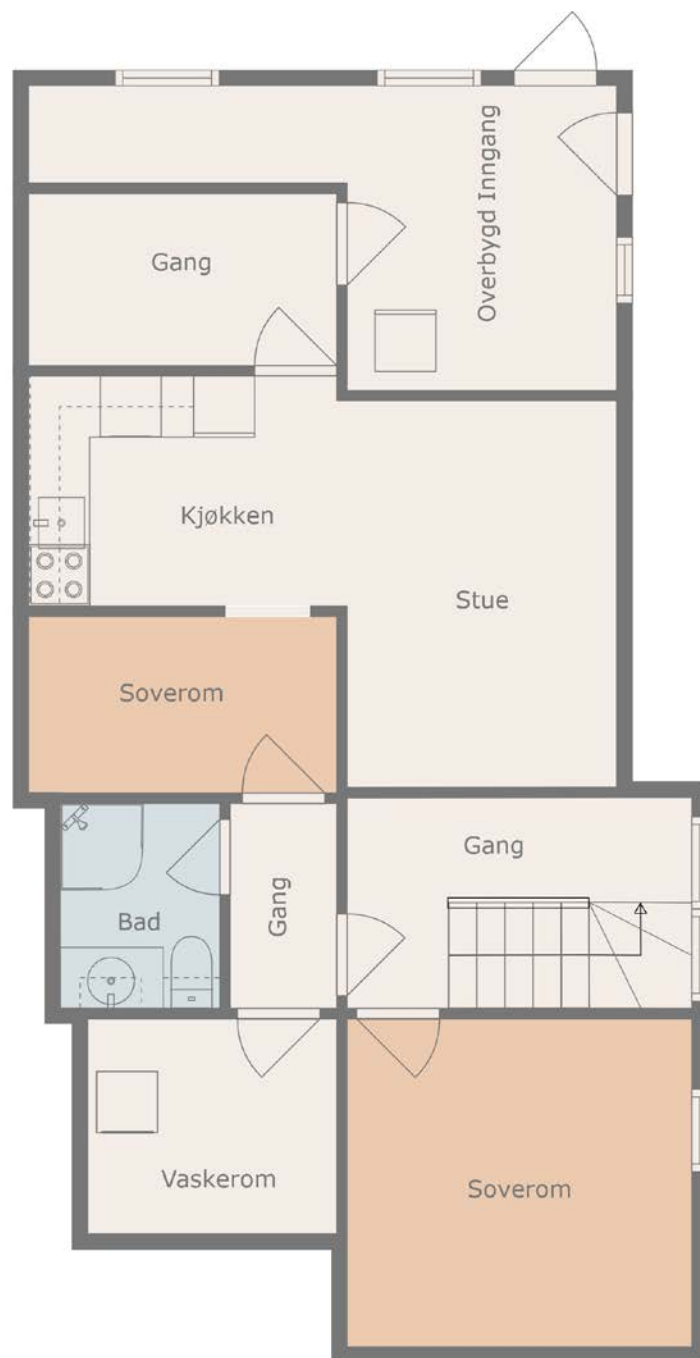
Plantegning over dagens bruk. Ikke i målestokk og avvik kan forekomme. Megler/selger tar ikke ansvar for evt. feil.

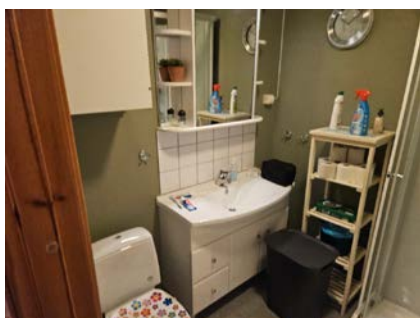
## UNDERETASJE > BAD

### TG 2 Overflater vegger og himling

- Det er avvik:

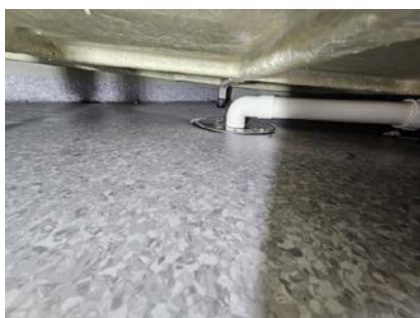
## UNDERETASJE > BAD

### TG 1 Sanitærutstyr og innredning

Hulltaking er foretatt og ingen unormale forhold er avdekt. Hulltaking er en stikk kontroll ett sted. Kontrollen kan ikke utelate fuktskader andre steder i rommet.
