Nordvesten terrasse 17, 6512 KRISTIANSUND N

**Enebolig med unik utsikt og  
attraktiv beliggenhet på  
Steinberget. Garasje og godkjent  
2-roms leilighet i sokkel**

| Tilstandsrapport ..... | 36 |

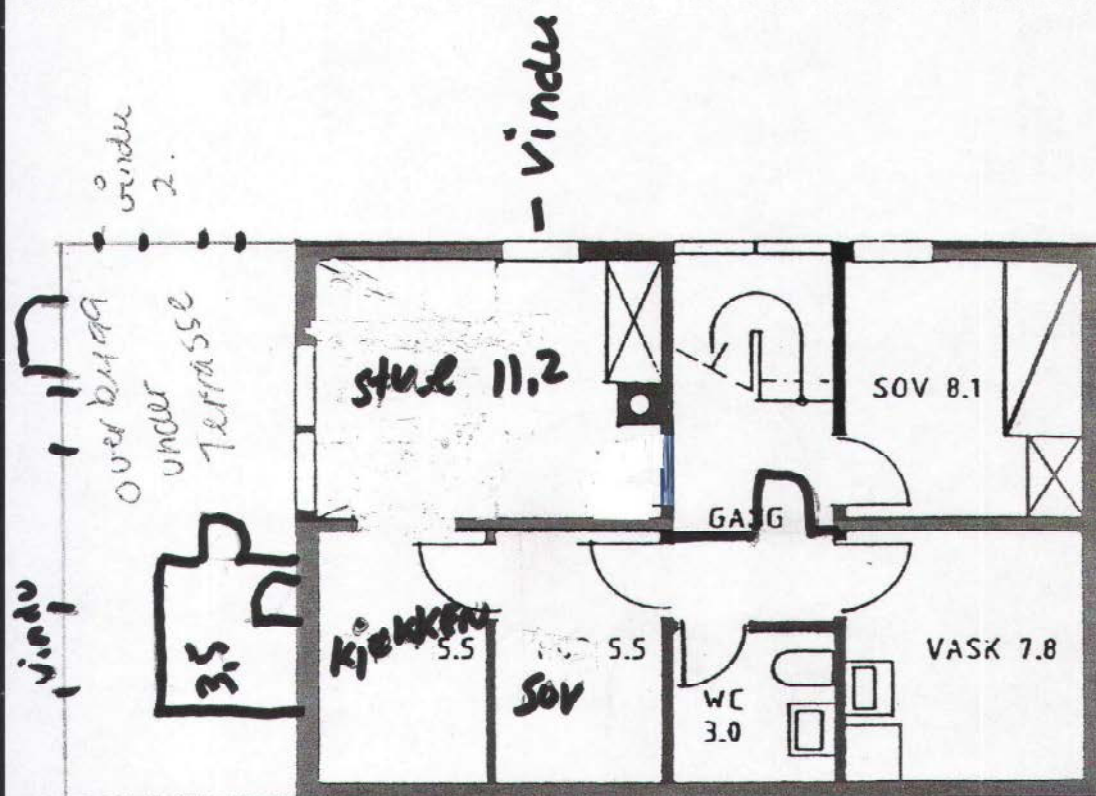
PLAN KJELLER

ETTER

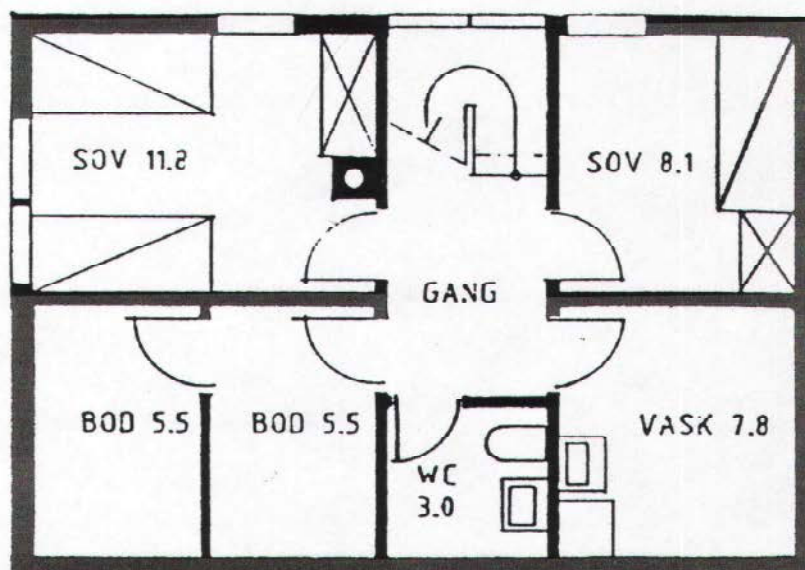
PLAN KJELLER

FØR
