Nordvesten terrasse 17, 6512 KRISTIANSUND N

Innholdsrik enebolig med nydelig utsikt og attraktiv beliggenhet på Steinberget. Leieinntekt i sokkel kr. 8 000,- pr. mnd.

Tilstandsrapport

ENEBOLIG

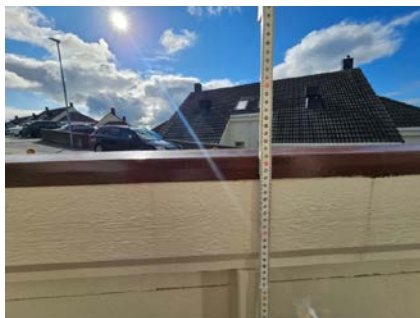
Vurdering av avvik:

Det er målt ca. 82 cm. rekkverkshøyde.

- Rekkverkshøyde må endres for å tilfredsstille krav på byggemeldingstidspunktet.

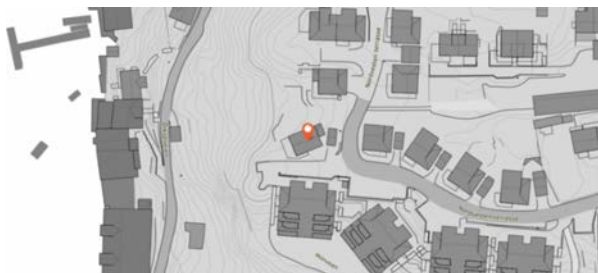
TG 1 Pipe og ildsted

Murt elementpipe. Pusset utførelse synlige steder, lukket peisovn i stuen. Heldekkende pipebeslag over tak.

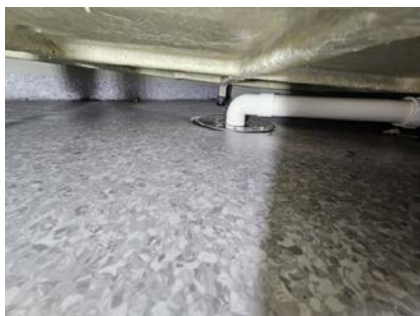
UNDERETASJE > BAD

! TG 1 Sluk, membran og tettesjikt

Sluk av plast. Vinylbelegg klemt ned i slukring.

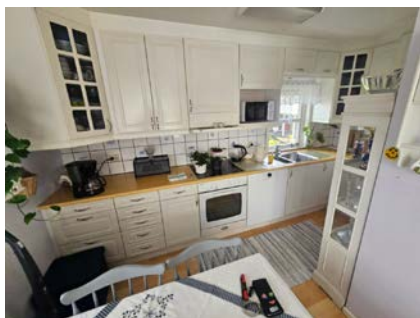
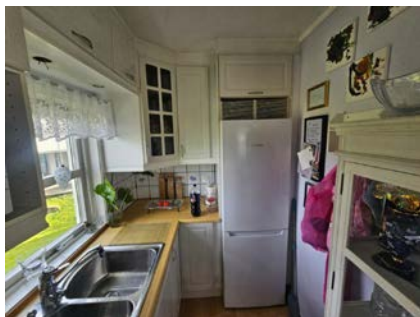
ETASJE 1. > STUE/KJØKKEN

Gulvet er belagt med laminat. Veggene er kledd med malte plater. Det innvendige taket er lagt med malte plater. Det er en lys kjøkken- innredning som går over to vegger. Innredningen er av underskap og skuffer i profilerte fronter. Benkeplaten er av laminat med en nedfelt steketopp og dobbeltvask. Kjøkkenet er utstyrt med frittstående kjøl/fryseskap, integrert oppvaskmaskin og stekeovn.

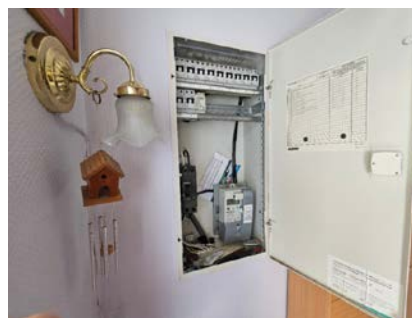
Takstmann er ikke EL fagmann og deler av anlegget er skjult. På generelt grunnlag anbefaler DSB(Direktoratet for Sikkerhet- og Beredskap) kontroll av EL anlegg hvert 5. år. Kostnadsestimat i rapporten her, er for en EL-kontroll og hensyntar ikke eventuelle fremtidige påkostninger for utbedring av eventuelle avvik.

Kostnadsestimat: Under 10 000

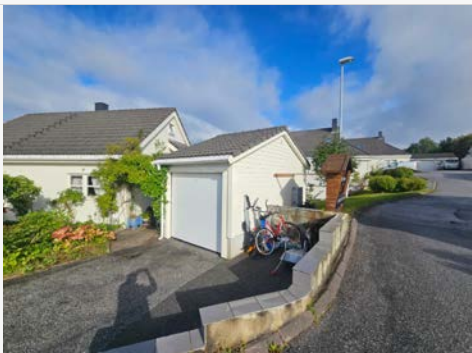
Garasje

Takkonstruksjonen er av skråtaks utforming og er tekket med ru-betongtakstein. Veggkonstruksjonen er av bindingsverk med utvednig liggende kledning. Innvendig er gulvet av betong. Veggene er av åpne konstruksjoner. Det innvendige taket er av åpne konstruksjoner.

Bygget er ikke tilstandsvurdert ihht Forskrift til avhendingslova og NS3600. Dette er kun en enkel beskrivelse.
