Tordivelveien 55, 3172 VEAR

Delikat tomannsbolig i ende av blindvei, utsikt, sol, 3 sov, 2 bad, garasje! Flotte uteplasser og hagestue.

Befaringsdato: 31.10.2024 Rapportdato: 07.11.2024 Oppdragsnr.: 21248-1433 Referansenummer: QC9554

Autorisert foretak: Drammen Takstsenter AS Sertifisert Takstingeniør: Olav Rudland Kvilhaug Vår ref:

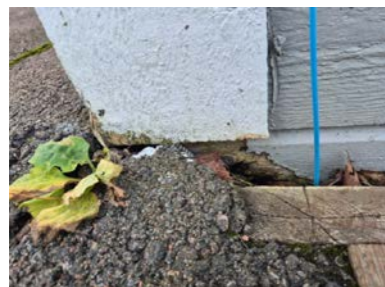
Noe råte i bunn av kledningsbord.

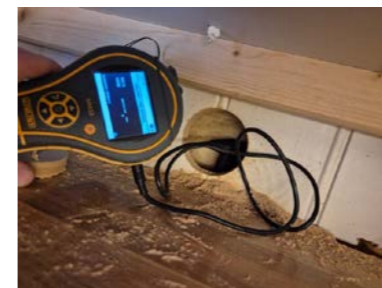
1 TG 0 Tilliggende konstruksjoner våtrom

Hulltaking er foretatt fra kjøkken uten å påvise unormale forhold.

Målt vektprosent under 6% som er tørt tre.

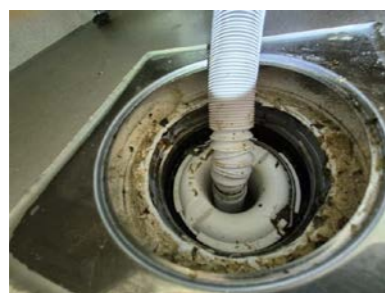
📍 TG 0 Sluk, membran og tettesjikt

Det er plastsluk og smøremembran med dokumentert utførelse.
