Fabrikkgata 18, 2004 LILLESTRØM

**Trivelig 3-roms selveierleilighet i sentrumsnært område. Høy 1.etasje m/balkong.**

# Tilstandsrapport

# gnr. 81, bnr. 2389, snr. 2

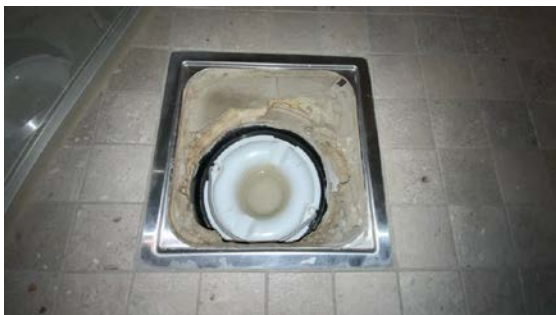
Det er plastsluk og smøremembran med dokumentert utførelse. Synlig mansjett med klemt funksjon.

Kontroll av sluk.

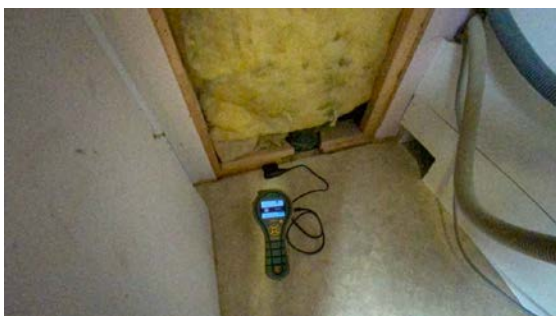
Fuktmålinger i svill via åpen luke er foretatt uten å påvise unormale forhold. Hulltaking er foretatt ved/i Kjøkken.

Utført fuktmåling.

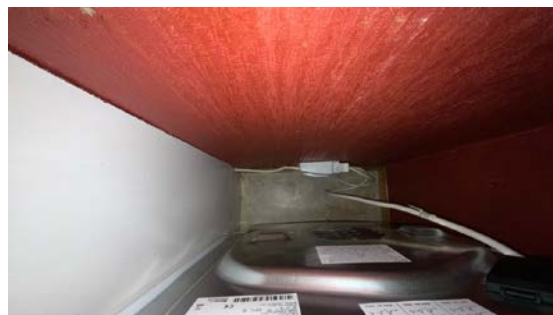
Kontroll bak ovn. Ingen tegn til fuktskader på befaringsdagen.

Kontroll bak kjøleskap. Ingen tegn til fuktskader på befaringsdagen.

Kommende oppussing er påregnelig på sikt.
