Elgfaret 20

Innholdsrik enebolig med garasje og bod.

Befaringsdato: 11.03.2024 Rapportdato: 13.03.2024 Oppdragsnr.: 15711-1616 Referansenummer: JG1897

Autorisert foretak: SørTakst AS

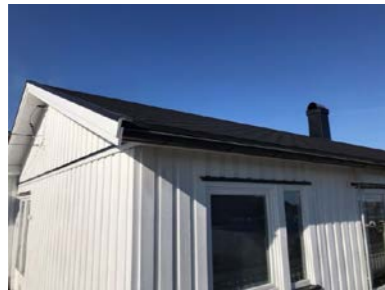
TC 1 Takteking

Taket er tekket med asfalttakshingel.

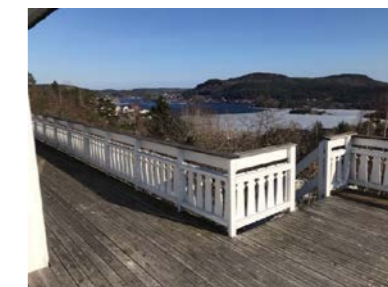
Det er lekkase ned i bod/garasje og begynnende råte.

Det er begynnende råte i himlingen i rommet under terrassen. Omfanget av lekkasjen(e), kan ikke avdekkes uten destruktive inngrep. Kostnadsestimatet er usikkert.

Kostnadsestimat: 50 000 - 100 000

- Tekkingen på balkong/terrasse har utettheter. Det er lekkase ned i bod/garasje og begynnende råte. Tiltak: Tekkingen må utbedres. Det er begynnende råte i himlingen i rommet under terrassen. Omfanget av lekkasjen(e), kan ikke avdekkes uten destruktive inngrep. Kostnadsestimatet er usikkert.

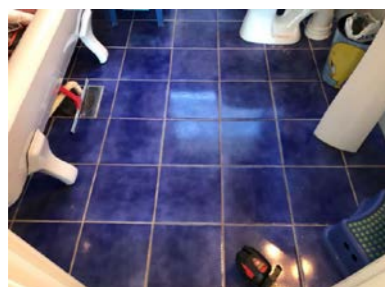
2. ETASJE > BAD

TO 2 Overflater vegger og himling

- Det er vindu/dør med ikke fuktbestandige materialer i våtsonen (ved vask, dusj, badekar, osv.), løsningen eller byggematerialet er uegnet

- Bad 2. etg: Det er vindu/dør med ikke fuktbestandige materialer i våtsonen (ved vask, dusj, badekar, osv.), løsningen eller byggematerialet er uegnet. Tiltak: Uegnede materialer må fuktbeskyttes/utskiftes.

- Uegnede materialer må fuktbeskyttes/utskiftes.

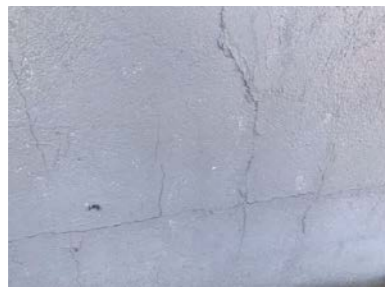
TC 3 Forstøtningsmur

Forstøtningsmur er av lettklinkerblokker.

- Det er påvist større sprekker og/eller skjevheter i muren.

Kostnadsestimat: 10 000 - 50 000

- Forstøtningsmurer: Det er påvist større sprekker og/eller skjevheter i muren. Tiltak: Forstøtningsmuren må rives og ny mur bygges.

- Forstøtningsmuren må rives og ny mur bygges.
