Litj-Grandevegen 6, 7690 MOSVIK

**Enebolig i teglstein med  
fjordutsikt, stor tomt og lave  
driftskostnader | Solceller,  
bergvarme & dobbeltgarasje**

| Tilstandsrapport ..... | 51 |

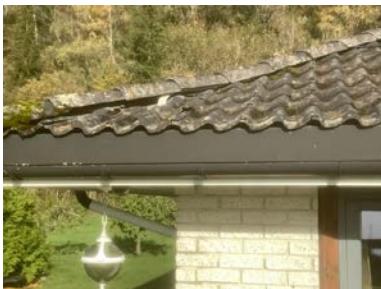
Mer enn halvparten av forventet brukstid på taktekkingen og undertak er nådd / passert.  
Registrert at taktekkingen er mosegrodd, dette er uheldig med tanke på at mosen frakter fukt til underliggende konstruksjon samt forkorter levetiden på ytterteking.  
Løs sten ved gradrenne mot nord.

Det er behov for fortløpende vedlikehold og utbedringer.

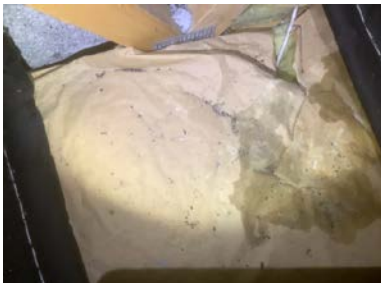
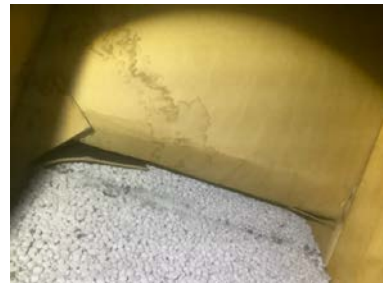
Utett undertak ved pipa, noe fuktmerker i undertak rundt pipa.

Løpende observasjon av takkonstruksjon anbefales.

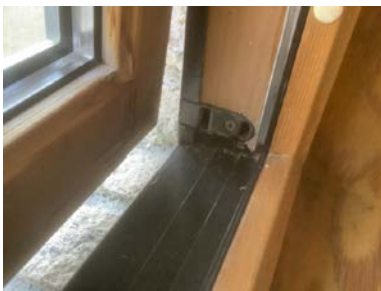
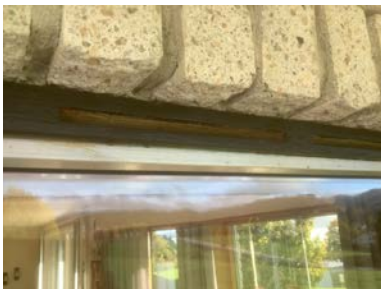
Boligens vinduer med isolerglass.

Eldre vinduer og innsettsdetaljer øker faren for skjulte skader som følge vanninntrengning over tid i tilstøtende konstruksjoner.

Det er behov for fortløpende vedlikehold og utbedringer.

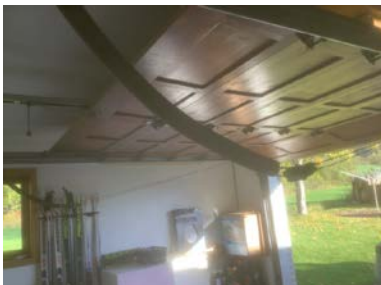
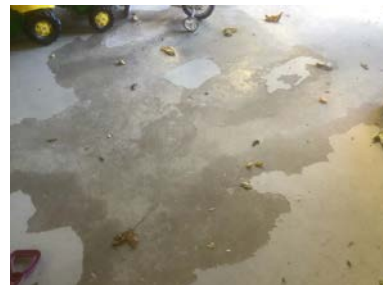
Garasje.

Det er behov for utbedringer og vedlikehold.

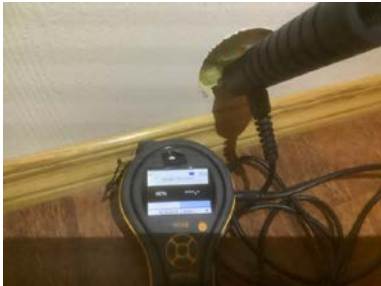
## 1. ETASJE > BAD 2

### TG 3 Generell

- Våtrommet må totalrenoveres. Alle forhold med tettesjikt, våtsone, sluk m.m. må dokumenteres.
- Manglende oppgradering av våtrommet medfører høy risiko for at konstruksjonene ikke vil tåle vanlig bruk av vann eller lekkasjer. Dette kan føre til fuktskader på tilstøtende konstruksjoner.

**Kostnadsestimat: 100 000 - 300 000**

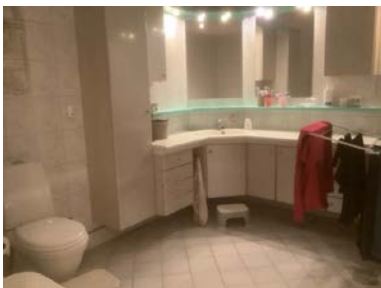
## 1. ETASJE > BAD 2

### TG 1 Tilliggende konstruksjoner våtrom

Ved fuktmålinger inne i veggkonstruksjonen ble det ikke registrert negative fuktindikasjoner noe som indikerer på tørt trevirke.

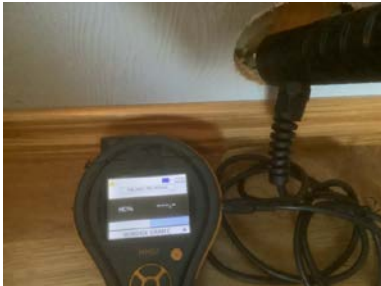
## 1. ETASJE > VASKEROM

- Våtrommet må totalrenoveres. Alle forhold med tettesjikt, våtsone, sluk m.m. må dokumenteres.
- Manglende oppgradering av våtrommet medfører høy risiko for at konstruksjonene ikke vil tåle vanlig bruk av vann eller lekkasjer. Dette kan føre til fuktskader på tilstøtende konstruksjoner.

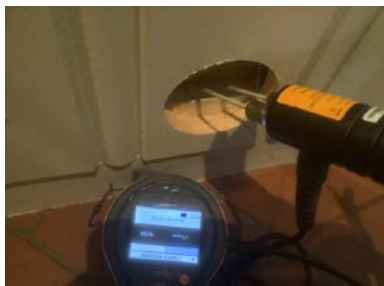
### 1. ETASJE > KJØKKEN

Det er ikke behov for utbedringstiltak siden vifta fungerte på befaringsdagen, men ut ifra alder kan skader plutselig oppstå på eldre avtrekksvifte.  
Anbefaler utføre jevnlig renhold av filter.

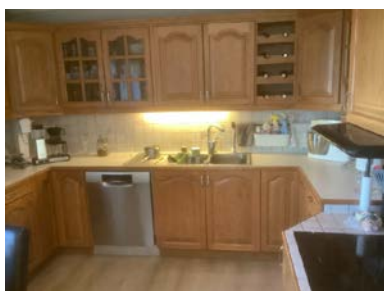
Kjøkkeninnredning med heltre skrog og heltre profilerte fronter.  
Benkeplater med vask.  
Avsatt plass og opplegg for oppvaskmaskin og et kjøleskap  
Integrerte hvitevarer som steketopp og komfyr, kjøll og frys.  
Matavfallsvern.  
Hull i fronter etter eldre håndtak.

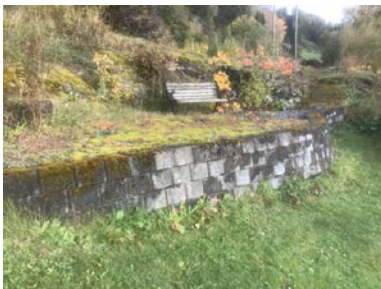
Nivåforskjell på mer enn 0,5 meter der det er hardt underlag må sikres med rekkverk, gjerde, tett vegetasjon eller liknende slik at fallskader forebygges.

**Kostnadsestimat: 10 000 - 50 000**
