Sandnesveien 8, 6570 SMØLA

**Innflyttingsklar og pen  
2-romsleilighet med egen  
parkeringsplass!**

# Tilstandsrapport

## LEILIGHET 1- (H0101)

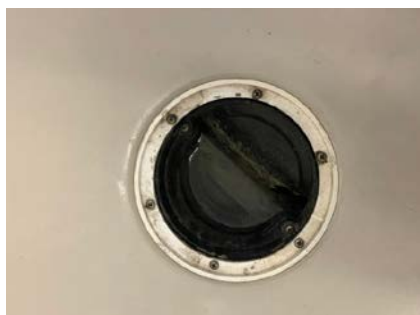
#### Vurdering av avvik:

- Overflaten har fuktskade

#### Konsekvens/tiltak

- Overvåk tilstanden jevnlig. For å få tilstandsgrad 0 eller 1 må tettesjiktet skiftes ut, men tidspunktet for når dette er nødvendig er vanskelig å si noe om.

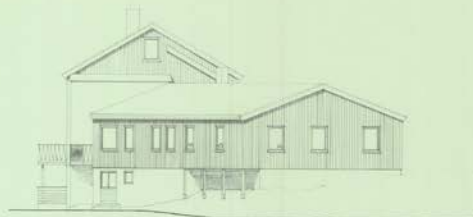
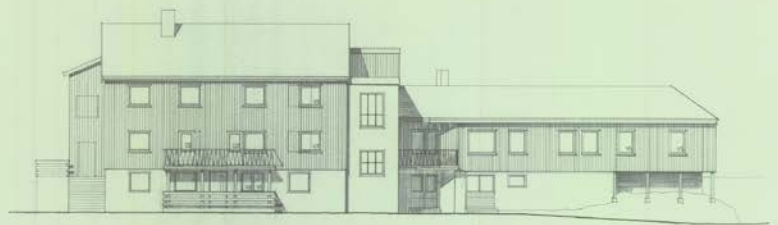
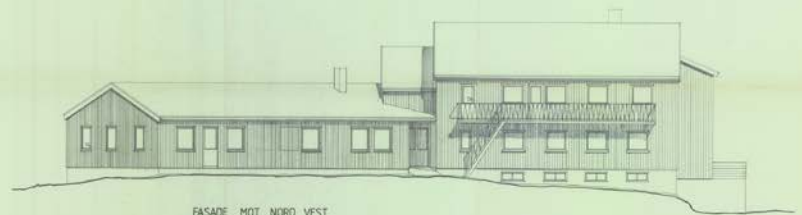
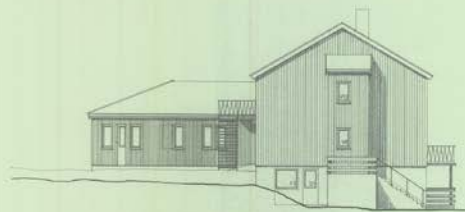
| TEGNER OG SITUASJONSPLAN | | 1:100 | 15/06/11 |

FASADE MOT NØRØ ØST

FASADE MOT SØR ØST

FASADE MOT NØRØ VEST

FASADE MOT SØR VEST
