# Tilstandsrapport

gnr. 284, bnr. 324

Befaringsdato: 10.12.2025

Rapportdato: 11.12.2025

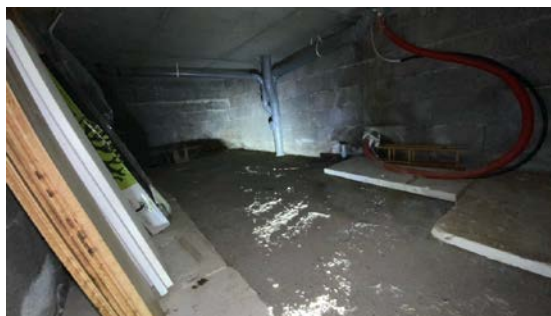
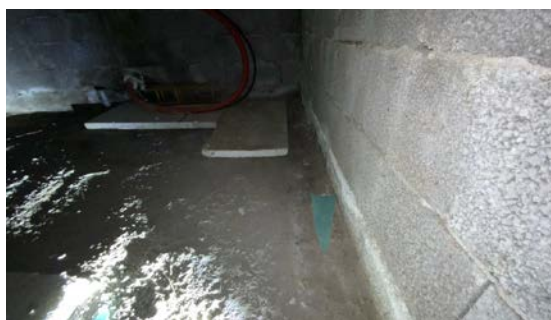
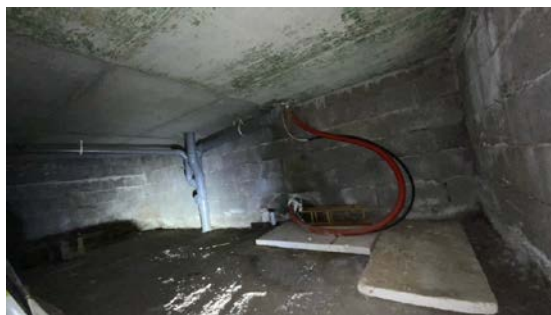
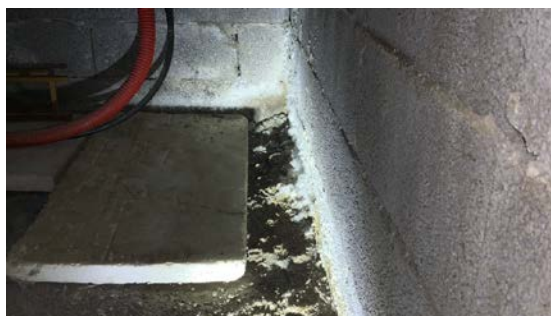
Utførede yttervegger mot grunnmur er en risiko konstruksjon. I krypkjeller og utvendig bod er betong- og murkonstruksjonene synlige. Her var det en god del fukt og saltutslag.

Det er ikke montert fuktsperre mot grunn.

Det er saltutslag of fukt på gulv og vegger.

Ventiler og fuktsperre på grunn bør monteres.

Krypekjeller er en kjent risikokonstruksjon. Det må foretas regelmessige kontroller av krypkjeller.

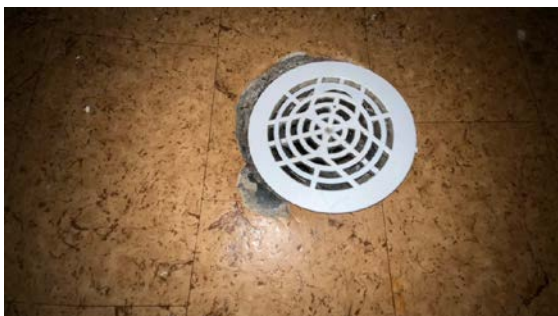
Rommet må pusses opp for å tilfredsstille dagens krav til våtrom.

Kostnadsestimat: 100 000 - 200 000

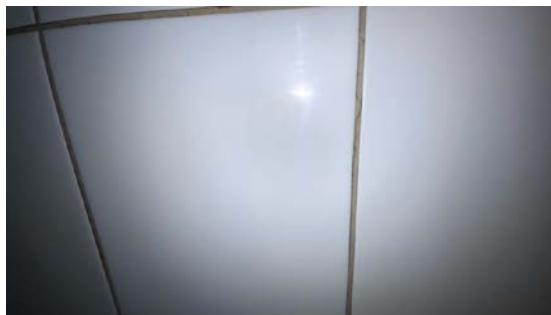
- Det er påvist at flisfuger har riss/sprekker.

Det er risser i fuger mellom fliser i dusjkrok. Det kan være fuktskader i vegg bak flisene.

- Slike riss/sprekker kan indikere bakenforliggende fuktskader, og konstruksjonen bør observeres jevnlig for å vurdere utvikling.

Det nærmer seg tid for oppussing av bad. Vegger i dusjkrok må holdes under oppsikt for eventuelle endringer.

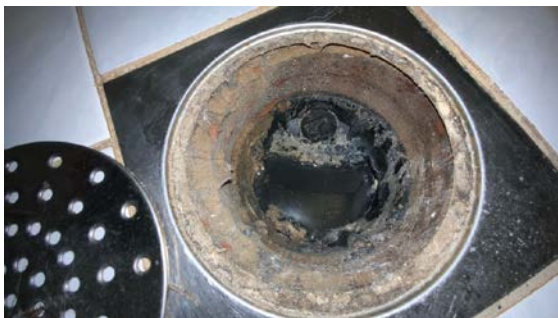
- Dersom tiltaket ikke utføres er det fare for videre skadeutvikling.

- Overvåk tilstanden jevnlig. For å få tilstandsgrad 0 eller 1 må slukløsningen skiftes ut og sannsynligvis må også membransjiktet skiftes/utbedres. Det er imidlertid vanskelig å si noe om tidspunktet for når dette er nødvendig.
- Eldre sluk av plast er ofte utsatt for lekkasjer og særlig i overganger. Eventuelle lekkasjer kan medføre fuktskader på tiliggende konstruksjoner.
- Det er viktig å merke seg at levetiden til en membran varierer basert på kvalitet, installasjon og bruk. Eldre membraner kan bli sprø og sprekke opp, noe som fører til at de mister sin vanntettende funksjon. Dette kan resultere i vannlekkasjer gjennom vegger og gulv og fuktskader.

Det nærmer seg tid for oppussing av badet.
