Gulaskroken 8, 4351 KLEPPE

Oppgradert enebolig med perfekte solforhold | Skjermet, solrik terrasse | Garasje | 3 sov. | Flott kjøkken | Fjernvarme

Befaringsdato: 10.04.2026

Rapportdato: 14.04.2026

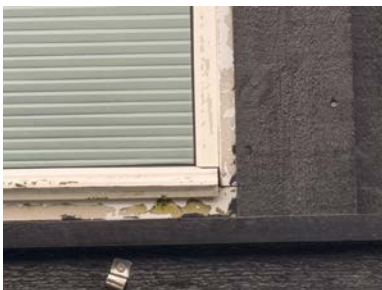
TE 2 Dører

Vurdering av avvik:

- Karmene i dører er værslitte utvendig og det er sprekker i trevirket.

Anbefaler overflatebehandling og jevnlig vedlikehold, manglende tiltak kan over tid gi økt risiko for fuktopptak og videre nedbrytning av materialet.
