Altermarkveien 37, 8616 MO I RANA

**En "Diamant" av en enebolig,  
beliggende i landlige, vakre og  
solrike omgivelser. Nydelig  
utsikt!**

# Tilstandsrapport

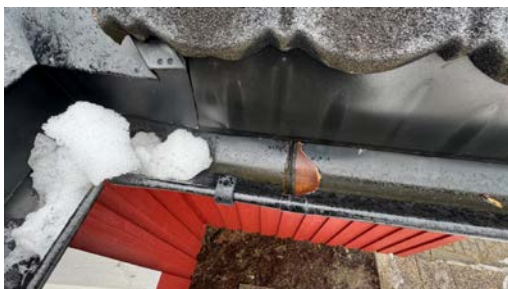
Det er registrert noe rust/avflassing av belegg ved renneskjøter.

Takrenner bør behandles/males der det har oppstått rust/avflassing for å unngå at det blir lekkasjer på takrenner.

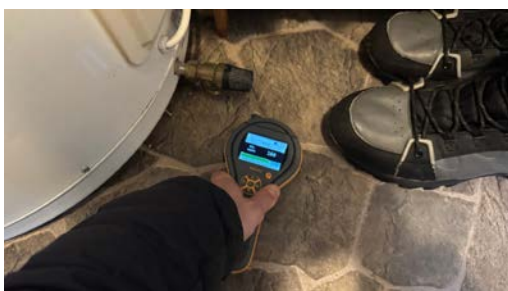
- Det er påvist avvik i fallforhold til sluk i forhold til krav i forskrift på byggetidspunktet.

Det ble fuktmålt ved befaring, ingen unormale fuktverdier ble registrert.

I henhold til fall mot sluk, vær oppmerksom ved bruk.

For å få tilstandsgrad 0 eller 1 må gulvet bygges om for å få riktig fall mot sluk. Dette vil imidlertid sjelden være økonomisk rasjonelt som et enkeltstående tiltak. Ved en eventuell renovering bør man påse at badet bygges med riktig/tilfredsstillende fall mot sluk.

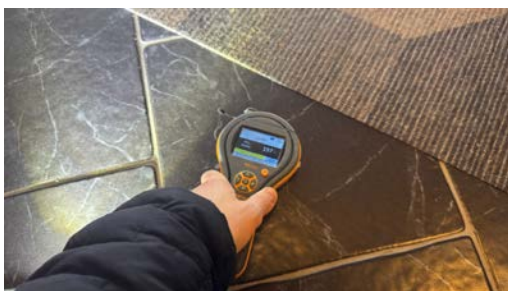
Det ble fuktmålt ved befaring, ingen unormale fuktverdier ble registrert.

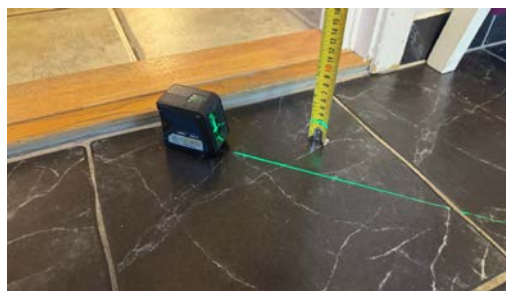
Målinger viser at det ikke er fall til sluk (motfall).

- Det må lages avrenningsmulighet inn til dusj/sluk.

Kostnadsestimat: 10 000 - 50 000

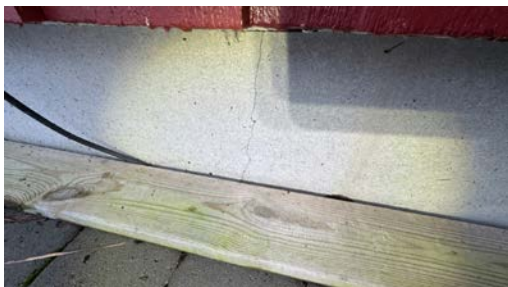
Det er registrert noe sprekker i utvendige plater på grunnmurselementer.

Overvåk tilstanden.  
Sprekker bør utbedres.
